## KOŚCIÓŁ W ASUNACH — OSTATNI PROJEKT FRITZA HEITMANNA

# THE CHURCH IN ASUNY: FRITZ HEITMANN'S LAST DESIGN

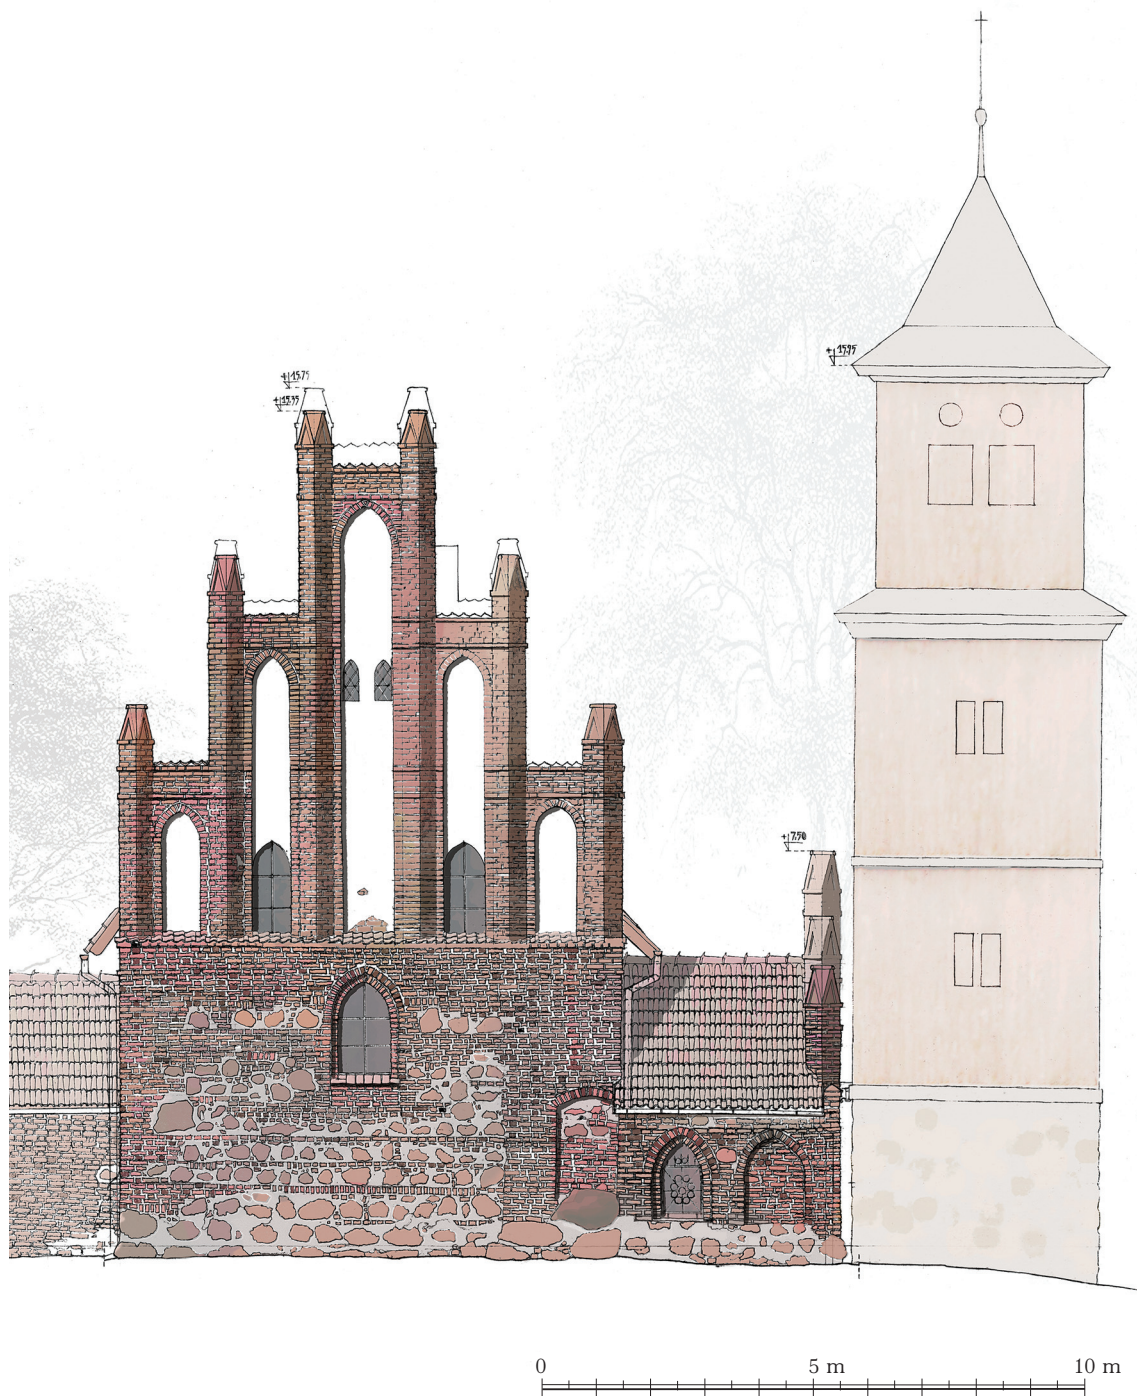
**Ilustracja 1.** Asuny, cerkiew pw. Zaśnięcia NMP, elewacja wschodnia. Pomiar wykonali Przemysław Kołodziejczyk i Michał Sierżęga, lipiec 2023, Zbiory Zakładu Architektury Polskiej Wydziału Architektury Politechniki Warszawskiej (Zb. ZAP WAPW), sygn. 4412

**Figure 1.** Asuny, Dormition of the Blessed Virgin Mary Orthodox Church, eastern elevation. Survey measurements by Przemysław Kołodziejczyk and Michał Sierżęga, July 2023, Department of Polish Architecture Collections, Faculty of Architecture, Warsaw University of Technology (Zb. ZAP WAPW file no. 4412)

Wschodnia elewacja [il. 1] zwieńczona była schodkowym szczytem o kompozycji identycznej ze szczytem zachodnim, jednak jako jedyna nie posiadała tynkowanego fryzu. W elewacji znajdowały się trzy zamknięte ostrołucznie okna — jedno umieszczone osiowo w ścianie korpusu (nieco wyższe niż obecnie) oraz dwa znajdujące się w blendach szczytu. Na ścianie po północnej stronie widoczna jest nieciągłość technologiczna. Do starszej kamienno-ceglanej, południowej części dostawiony został czysto-ceglany fragment ściany, w którym (dokładnie w miejscu północno-wschodniego narożnika nawy) wykonano przesklepioną odcinkowo blendę. Ta nielogiczność struktury konstrukcyjnej pozostaje trudną do wytłumaczenia. Być może wynikała z etapowania budowy, bądź funkcjonowania podczas budowy na tym samym miejscu starszego kościoła drewnianego.

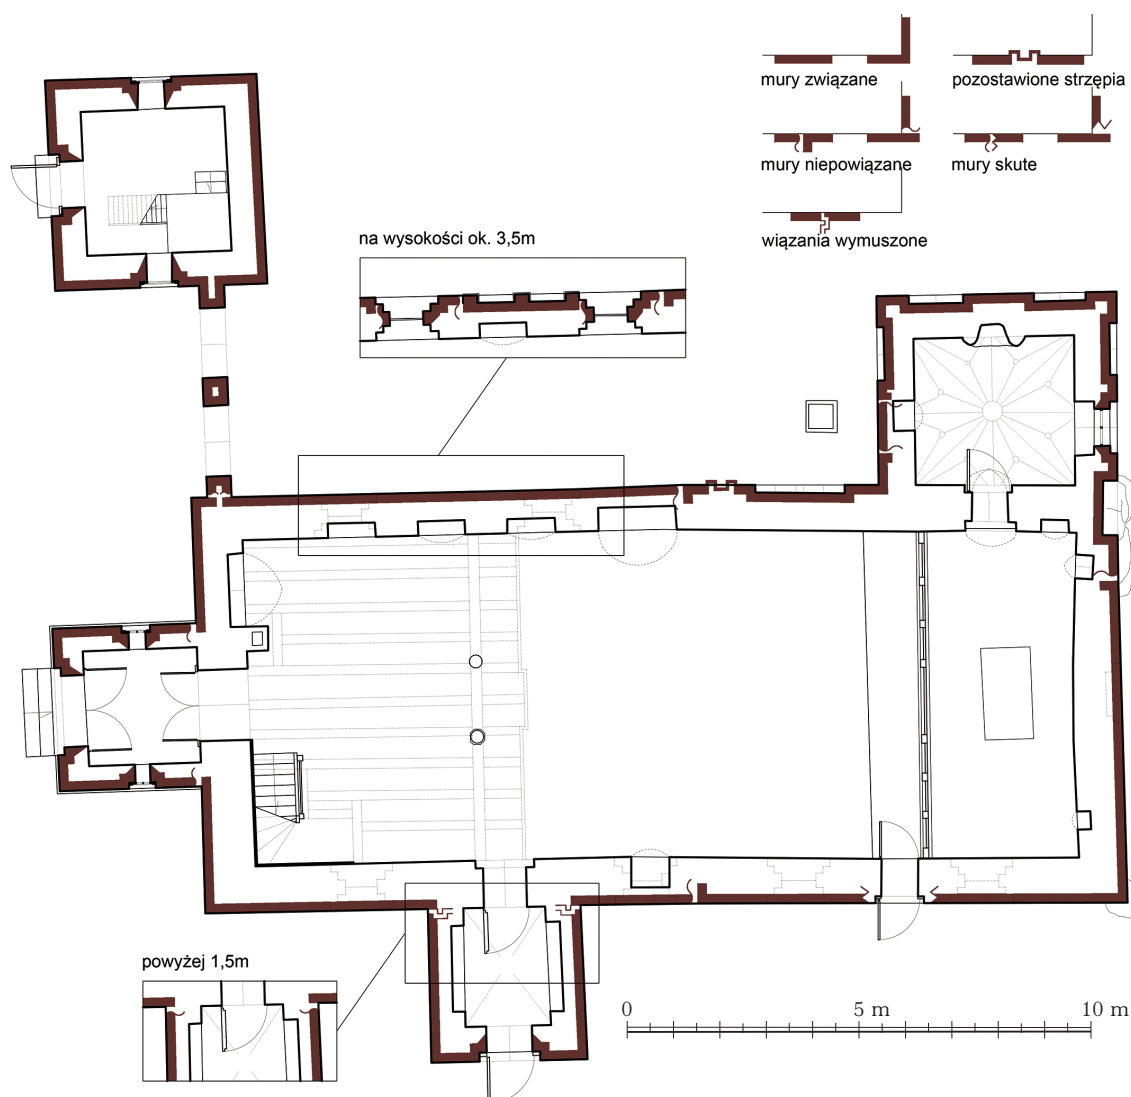
**Ilustracja 3.** Asuny, cerkiew pw. Zaśnięcia NMP, rzut z oznaczeniem węzłów badawczych. Opracowanie: Klara Kantorowicz i Wojciech Wólkowski, na podstawie pomiarów wykonanych przez Marię Gościńską, Martynę Hyptę i Jakuba Paklepę, lipiec 2023. Zb. ZAP WAPW sygn. 4407

**Figure 3.** Asuny, Dormition of the Blessed Virgin Mary Orthodox Church, floor plan with marked research nodes. Developed by Klara Kantorowicz and Wojciech Wólkowski on the basis of the measured survey performed by Maria Gościńska, Martyna Hypta, and Jakub Paklepa, July 2023 (Zb. ZAP WAPW file no. 4407)

Orientowany kościół wzniesiony został na wysokim wschodnim brzegu rzeki Omet w centrum wsi [il. 2]. Jego bryła składała się z pozbawionego przypór korpusu na planie wydłużonego prostokąta nakrytego dwuspadowym dachem bez wyodrębnionego architektonicznie prezbiterium. Przy wschodnim krańcu elewacji północnej umieszczono zakrystię nakrytą dachem dwuspadowym, przesłoniętym sterczynowym szczytem, zaś do elewacji południowej przylegała kruchta o bryle ukształtowanej analogicznie do zakrystii [il. 3].

Podobnie jak w elewacji północnej na ścianie południowej [il. 6] rysują się dwie fazy powstawania kościoła. Elewację korpusu z czterema uskokowymi otworami okiennymi zamkniętymi ostrołukowo wieńczył również tynkowany fryz. W części zachodniej owej ściany dostawiona została kruchta o odróżniającej się kompozycji szczytu. Trójdzielny szczyt wieńczyło pięć sterczyn ustawionych w jego płaszczyźnie, ale niebędących kontynuacją lizen pomiędzy tynkowanymi blendami. Środkowa blenda podniesiona była nieco wyżej niż pozostałe ze względu na mieszczące się tu ostrołuczne nadproże otworu drzwiowego. O tym, że kruchta była planowana w tym miejscu od początku budowy świadczą pozostawione w dolnych partiach ściany strzępia, a także rozmieszczenie okien — rozsuniecie tych sąsiadujących z kruchtą [il. 3].

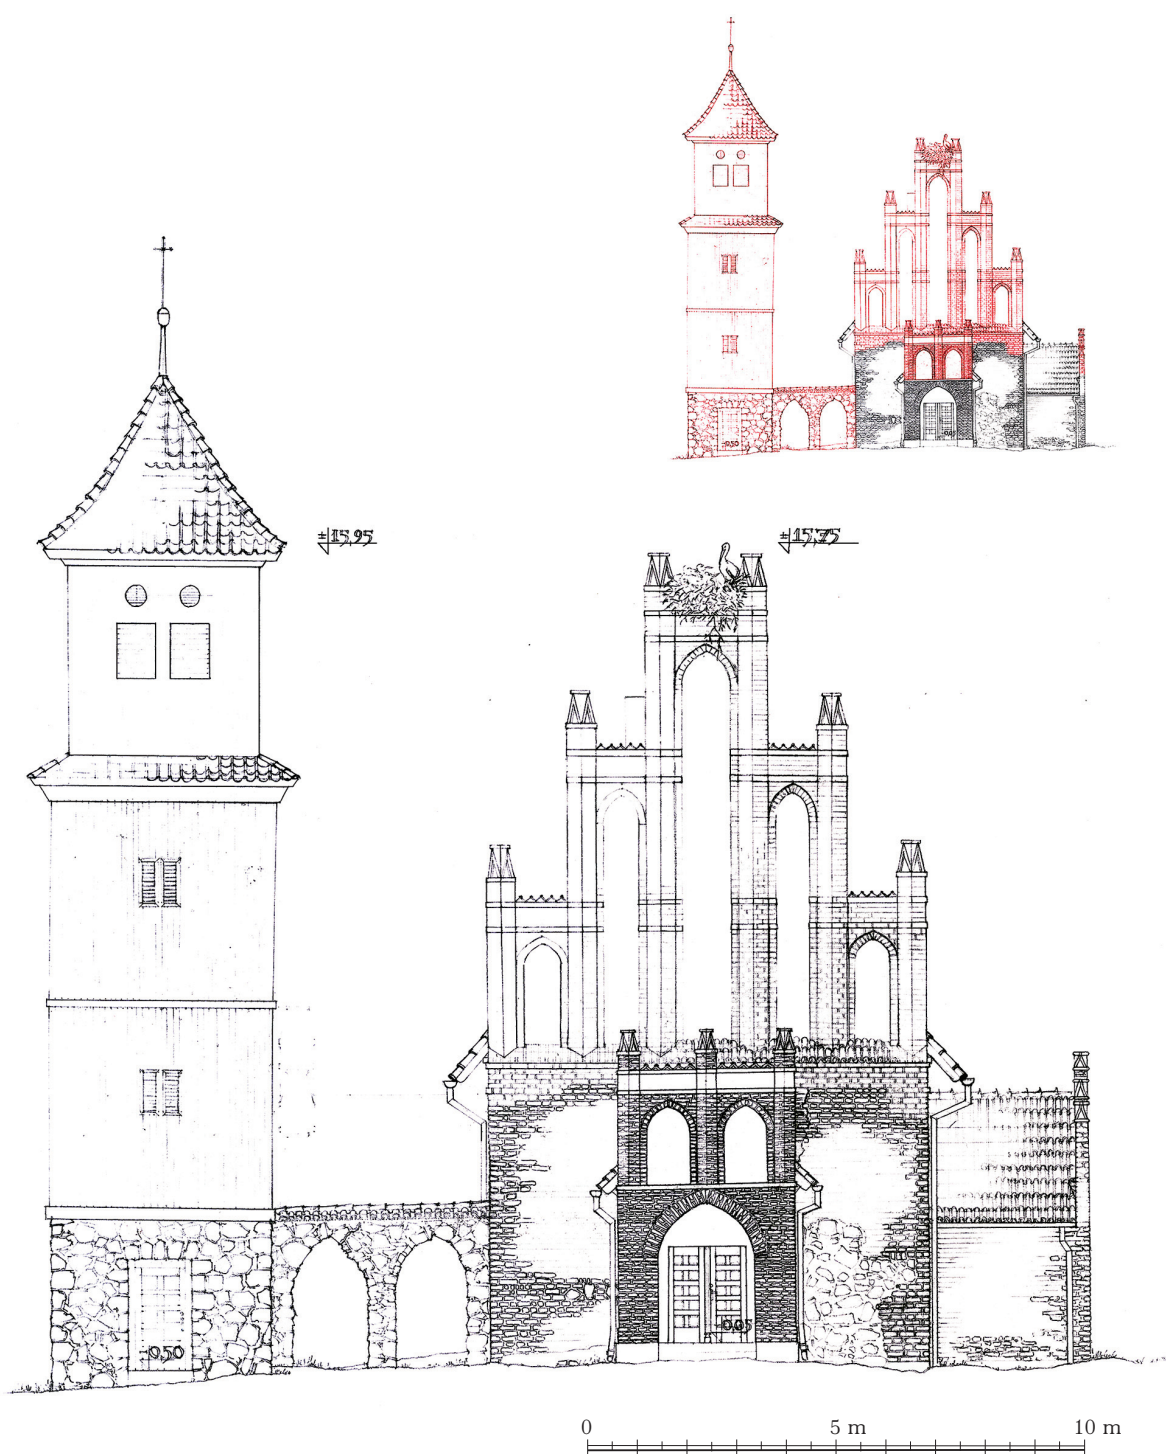
**Ilustracja 4.** Asuny, cerkiew pw. Zaśnięcia NMP, elewacja zachodnia oraz elewacja z zaznaczeniem zakresu prac wykonanych wg projektu F. Heitmanna. Pomiar wykonali Gabriela Poświata i Bartosz Andreczko, lipiec 2023. Zb. ZAP WAPW sygn. 4410

**Figure 4.** Asuny, Dormition of the Blessed Virgin Mary Orthodox Church, western elevation. Survey measurements by Gabriela Poświata and Bartosz Andreczko, July 2023 (Zb. ZAP WAPW file no. 4410) as well as the elevation marking the scope of work performed in accordance with the design of F. Heitmann

Bezokienną fasadę zachodnią [il. 4] wieńczył pięciodzielny schodkowy szczyt podzielony ustawionymi pod kątem sterczynami, odcięty od ściany poniżej tynkowanym gładkim fryzem. Każde pole szczytu wypełniała tynkowana zamknięta ostrołucznie blenda. Stopnie szczytu zakończono również gładkim fryzem, przebiegającym przez całą szerokość szczytu, z pominięciem blend. W fasadzie osiowo umieszczono zamknięty ostrołucznie portal wejściowy.

Budowa nowej wieży pozwoliła równocześnie obniżyć kruchtę zachodnią i odsłonić zachodni szczyt budowli. Wspomniana kruchta otrzymała nowe zwieńczenie dopasowane wyglądem do gotyckiego korpusu świątyni. Dwuosiowy szczyt ze sterczynami równej wysokości otrzymał wszystkie motywy dekoracyjne widoczne na szczytach nawy [il. 4].

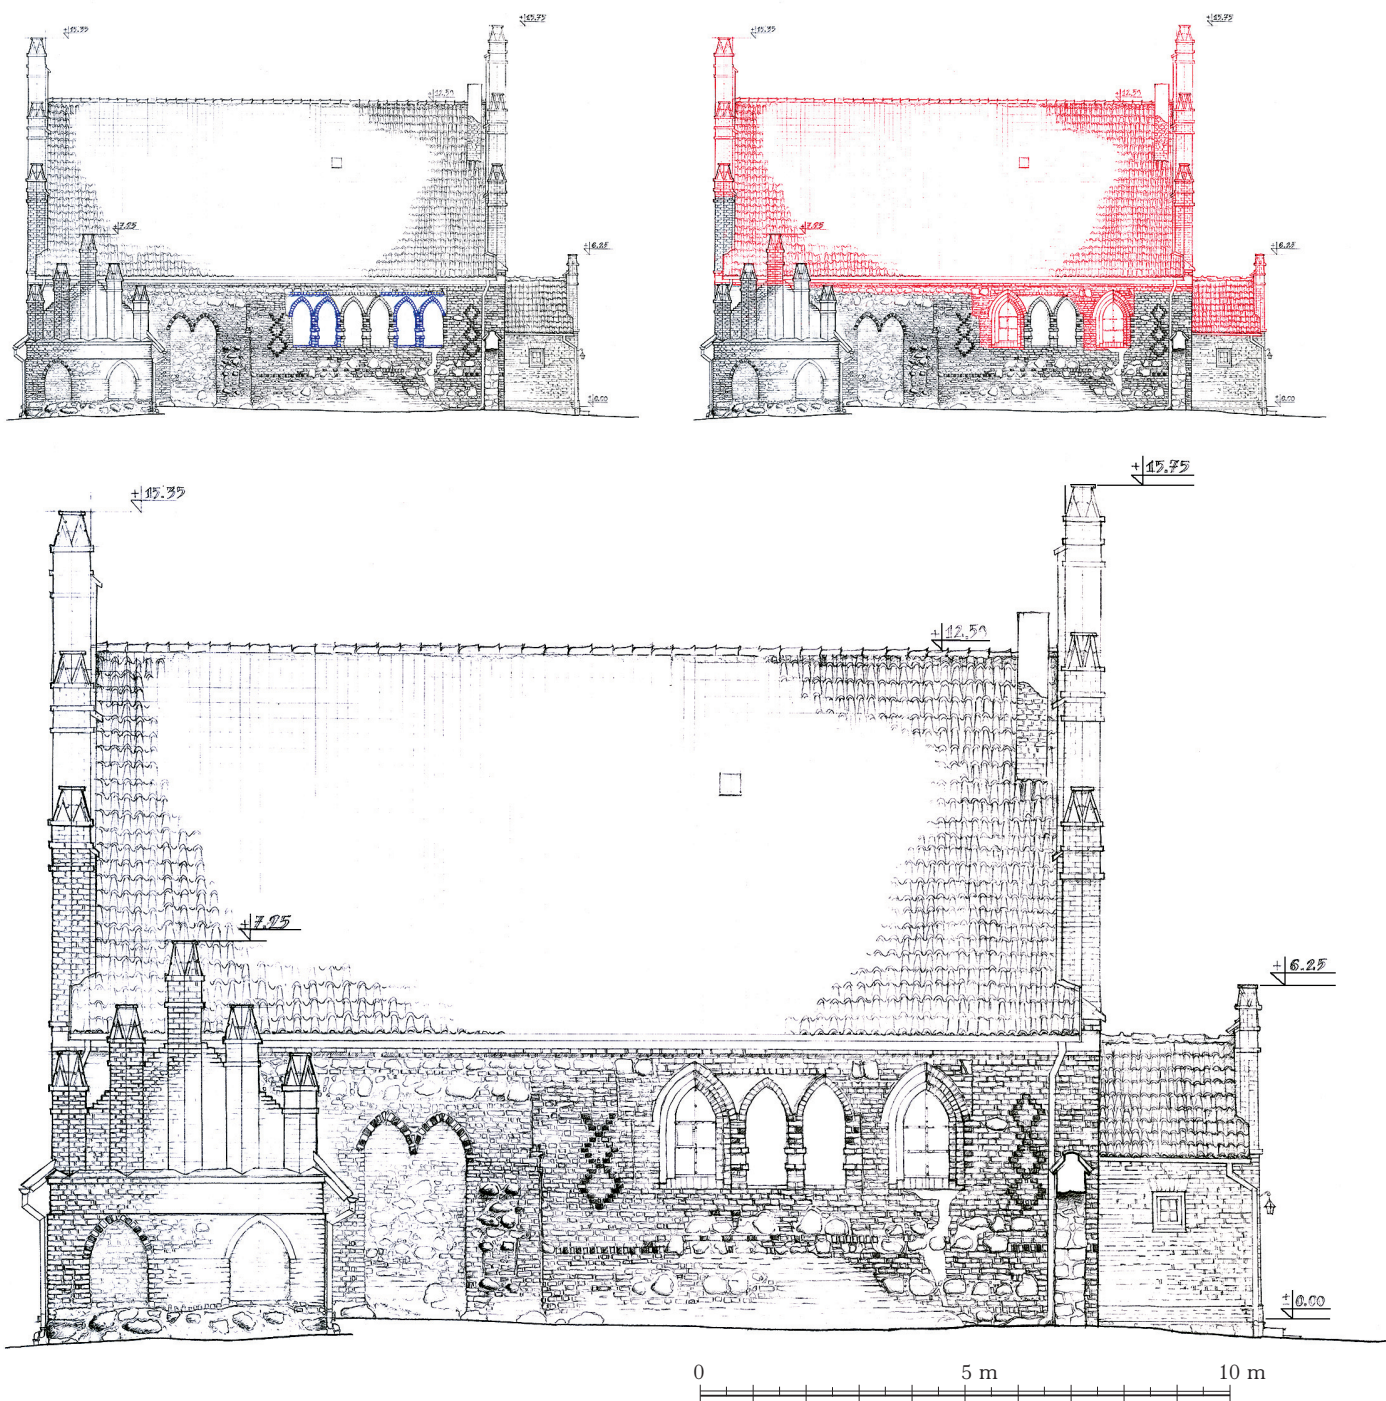
Ilustracja 5. Asuny, cerkiew pw. Zaśnięcia NMP, elewacja północna. Pomiar wykonali Bartłomiej Głomski i Weronika Kowalczyk, lipiec 2023. Zb. ZAP WAPW sygn. 4411. Elewacja z rekonstrukcją średniowiecznego układu dekoracji oraz elewacja z zaznaczeniem zakresu prac wykonanych wg projektu F. Heitmanna

Figure 5. Asuny, Dormition of the Blessed Virgin Mary Orthodox Church, northern elevation. Survey measurements by Bartłomiej Głomski and Weronika Kowalczyk, July 2023 (Zb. ZAP WAPW file no. 4411), elevation includes a reconstruction of the Medieval arrangement of ornaments and the elevation marking the scope of work performed in accordance with the design of F. Heitmann

W elewacji północnej [il. 5] do dziś widoczne są dwa etapy powstawania średnio-wiecznej bryły kościoła. Ściana starszej, wschodniej części świątyni była częściowo przesłonięta zakrystią zwieńczoną czterodzielnym szczytem z 5 sterczynami ustawionymi kątowo. Każda z elewacji zakrystii została zakomponowana symetrycznie z dwoma ostrołucznymi blendami (przy czym w elewacji wschodniej zamiast jednej z blend umieszczono okno) i zwieńczona gładkim, bielonym fryzem. Pozostała część starszego fragmentu północnej ściany kościoła została ozdobiona blendą zamkniętą podwójnym łukiem ostrym, obok której wciąż widoczne są kamienne strzepia sugerujące planowaną w tym miejscu przyporę lub ścianę. Młodsza część elewacji północnej, urozmaicona wzorami z zendrówki, prawdopodobnie była pierwotnie również pozbawiona otworów okiennych, a jej dekorację stanowił ciąg sześciu ostrołucznie zamkniętych blend z tynkowanym fryzem, pojawiającym się na filarkach między kolejnymi blendami [il. 5]. Ścianę wieńczył bielony fryz.

W 1845 roku<sup>14</sup> zastąpiono wspomnianą dzwonnice przylegającą do kościoła murowaną kruchtą zachodnią. Kruchta posiadała piętro dzwonne otwarte uskokowymi, zamkniętymi ostrołucznie przeźroczami. Nieco wyższa niż korpus kościoła, zwieńczona gzymsem podokapowym kruchta przesłaniała częściowo środkową część szczytu zachodniego. Być może również w tym czasie wykonano okna w ścianie północnej korpusu. Ich wybicie wiązało się z zastąpieniem otworami okiennymi skrajnych blend w gotyckiej wnękowej dekoracji muru. Zachowano jedynie dwie środkowe blendy z pierwotnego ciągu sześciu [il. 5].

In 1845<sup>14</sup> the mentioned bell tower was replaced by western masonry porch adjacent to the church. That porch had an upper bell level with perspective pointed arch openings. Somewhat higher than the church nave and crowned by a cornice below the eaves, the porch partially covers the central part of the western gable. It is also possible that this was the period when the windows of the northern facade of the church were made. Their adding was linked with the replacement of the farthest niches in the recessed Gothic decorations of the wall by the window openings. Only the two central niches of the initial sequence have survived [fig. 5].

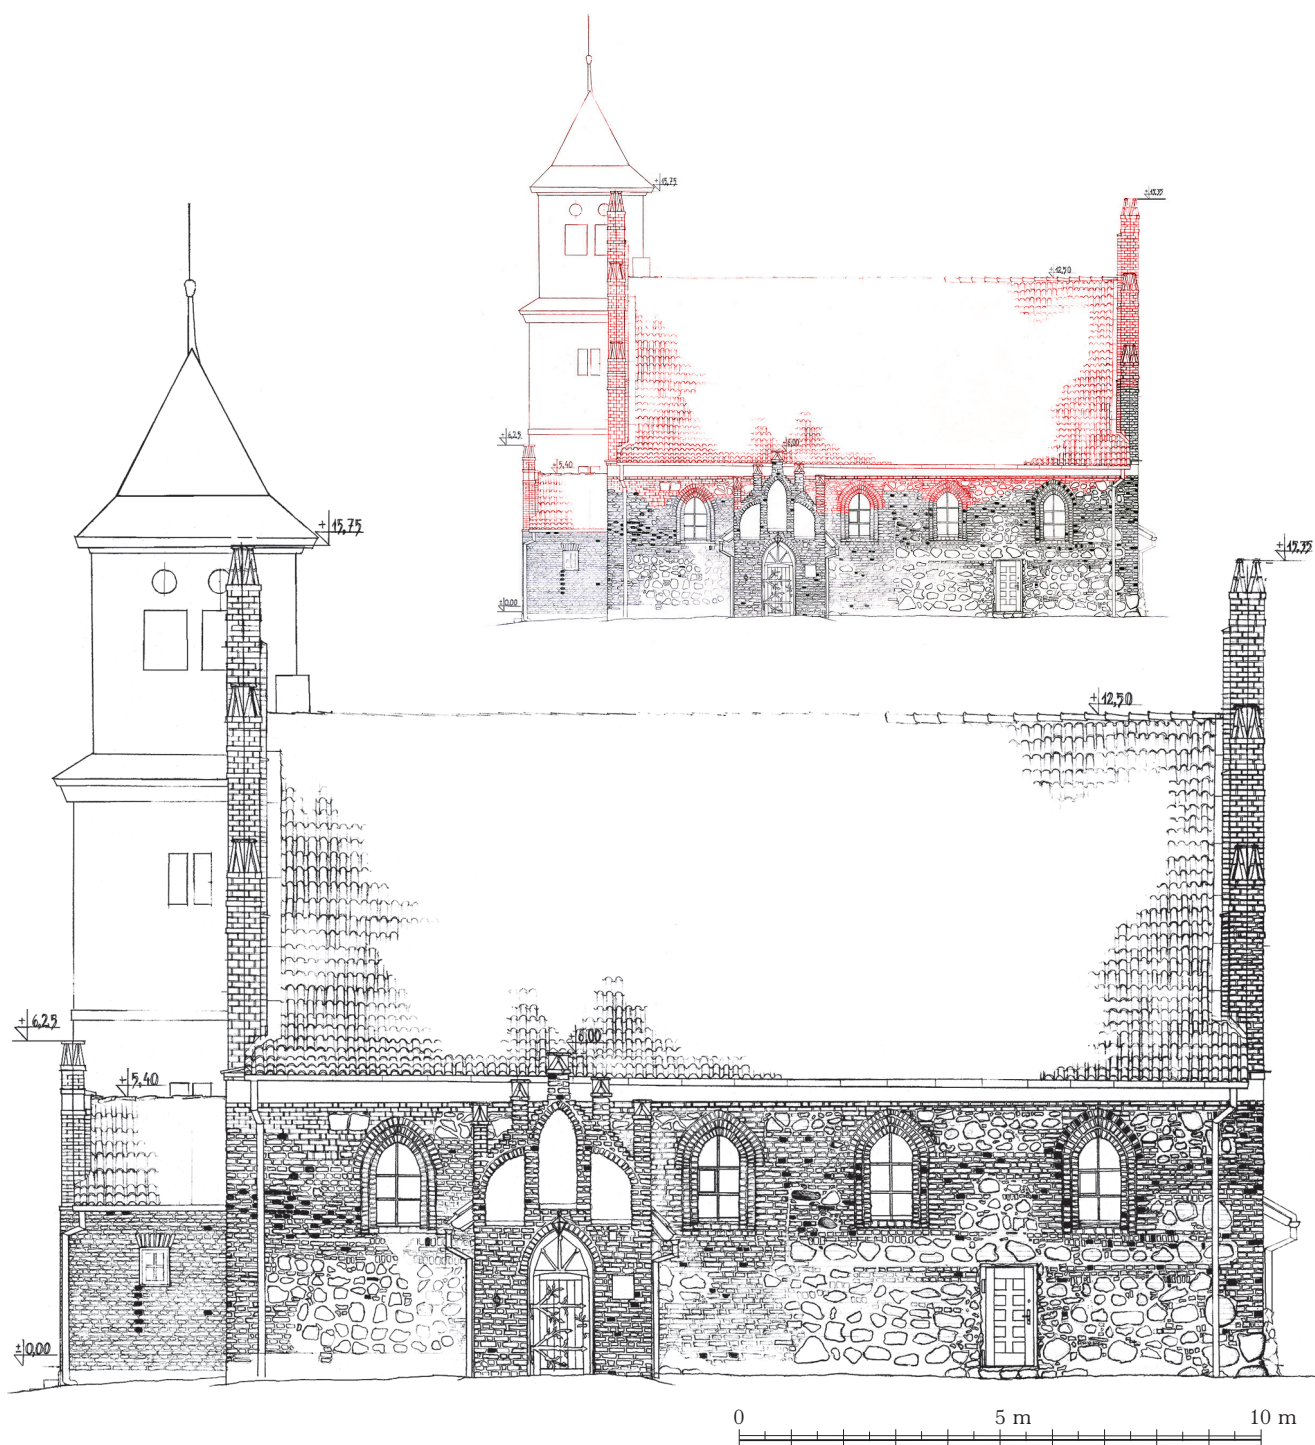
**Ilustracja 6.** Asuny, cerkiew pw. Zaśnięcia NMP, elewacja południowa. Pomiar wykonały Natasza Gródek i Zuzanna Iżbicka, lipiec 2023. Zb. ZAP WAPW sygn. 4413. Elewacja z zaznaczeniem zakresu prac wykonanych wg projektu F. Heitmanna

**Figure 6.** Asuny, Dormition of the Blessed Virgin Mary Orthodox Church, southern elevation. Survey measurements by Natasza Gródek and Zuzanna Iżbicka, July 2023 (Zb. ZAP WAPW file no. 4413) and the elevation marking the scope of work performed in accordance with the design of F. Heitmann

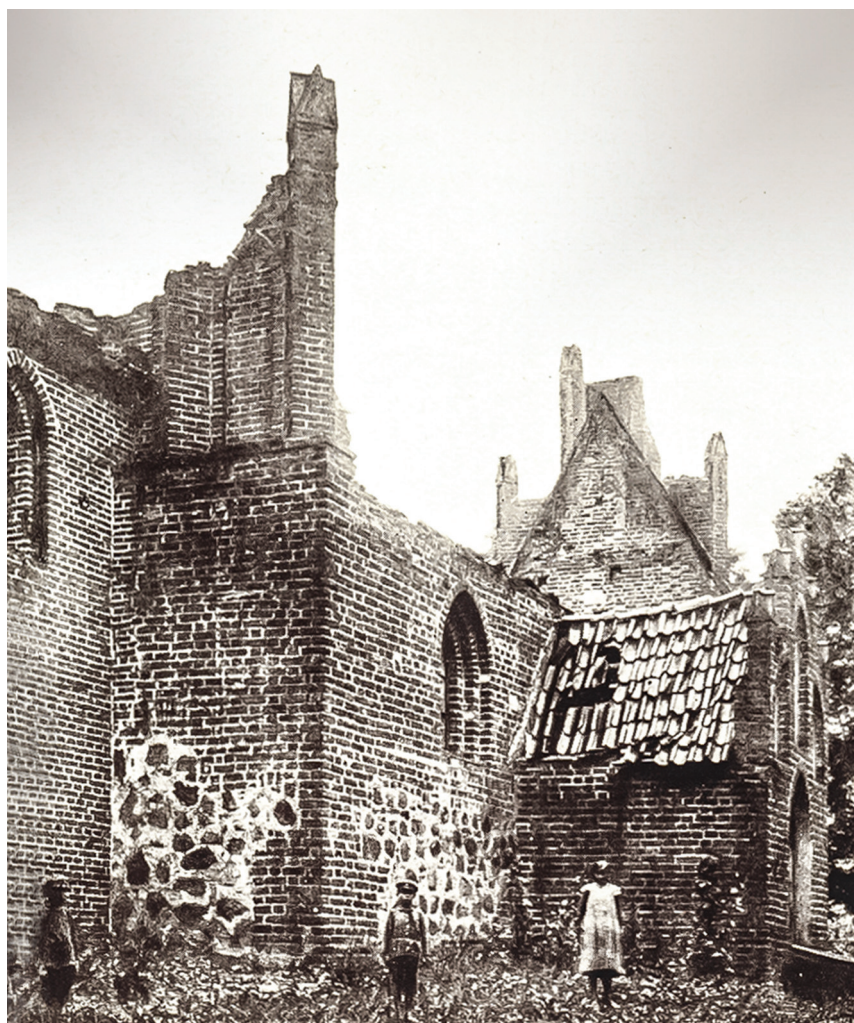
Ilustracja 7. Asuny, cerkiew pw. Zaśnięcia NMP, widok od południowego zachodu, 1914–1915, wg Schienagel Ernst, *Ostpreussens Kriegsoffer auf dem Gebiete der evangelischen Kirche*, Dresden 1916

Figure 7. Asuny, Dormition of the Blessed Virgin Mary Orthodox Church, view from the southwest, 1914–1915. Based on Schienagel Ernst, *Ostpreussens Kriegsoffer auf dem Gebiete der evangelischen Kirche*, Dresden 1916

Kościół spłonął w wyniku ostrzału 1 września 1914 roku. Zniszczeniu uległa wieżba dachowa, górne partie szczytu zachodniego, a także całe wyposażenie wnętrza [il. 7]. W wyniku ostrzału spłonęła również większość zabudowy wsi z domem parafialnym, szkołą i karczmą.

The church burned down as a result of shelling on September 1, 1914. The roof structure, the upper section of the western gable as well as the whole of the interior furnishings were destroyed [fig. 7]. Most of the village buildings also burned down as a result of the shelling, including the parish hall, school, and inn.

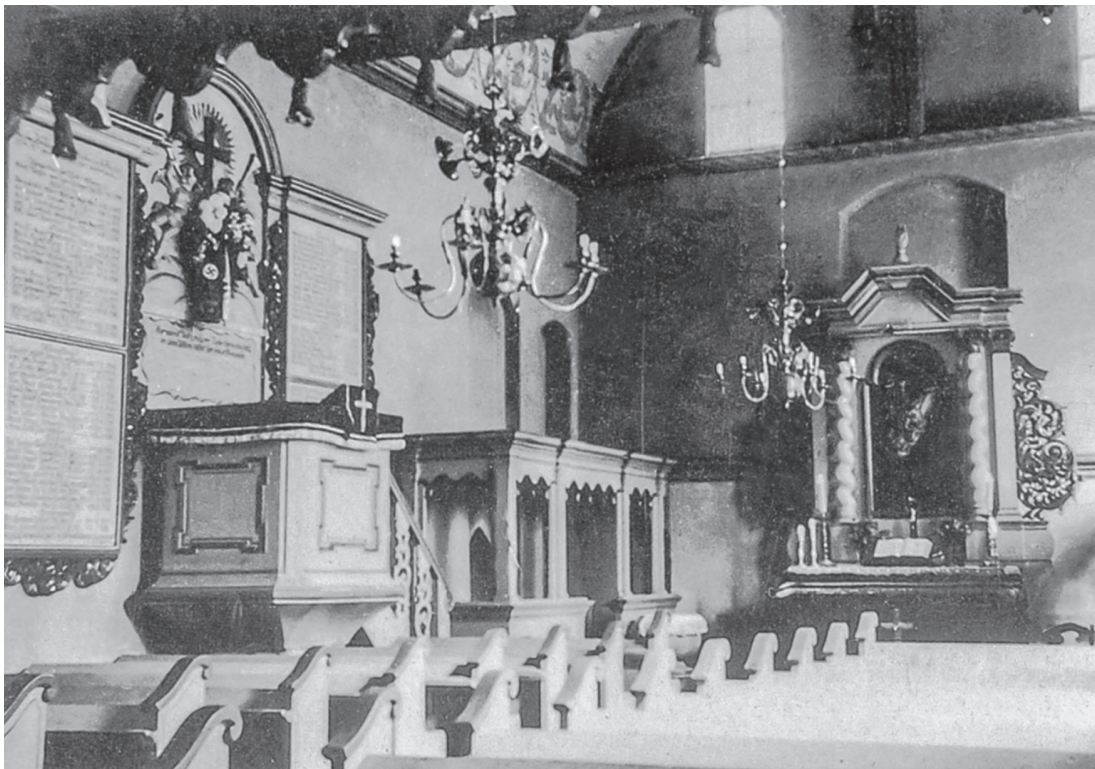
**Ilustracja 8.** Asuny, cerkiew pw. Zaśnięcia NMP, widok wnętrza projektu F. Heitmanna wg Hansen Marianne, *Kreis Gerdauen unvergessen*, Rendsburg 1994, s. 229

**Figure 8.** Asuny, Dormition of the Blessed Virgin Mary Orthodox Church, view of the interior as designed by F. Heitmann. Based on Hansen Marianne, *Kreis Gerdauen unvergessen*, Rendsburg 1994, p. 229

We wnętrzu architekt zaprojektował, zupełnie nowy, nienawiązujący do stanu sprzed wojny wystrój [il. 8]. Utrzymany został w duchu późnego baroku. Przy ścianie wschodniej stanął stosunkowo prosty ołtarz ozdobiony parą korynckich pilastrów i parą takich samych kolumn o skręconych trzonach, zwieńczony wyłamanym i gierowanym belkowaniem. W centrum umieszczono obraz holenderskiego malarza przedstawiający zdjęcie Jezusa z Krzyża<sup>20</sup>. Po bokach ołtarza znalazły się neobarokowe uszaki. Przy wejściu do zakrystii powstała łoża kolatorska z baldachimem z lambrekinem. Po lewej stronie wnętrza umieszczono dość prostą ambonę tworzącą jedną kompozycję z tablicą pamiątkową po-

święconą mieszkańcom Asun poległym w wojnie. Nowy chór muzyczny otrzymał analogiczną do ambony dekorację z płycin oraz identyczny jak zastosowany w łożu kolatorskiej lambrekin. Wyposażenie wnętrza dopełniały neobarokowe ławki i nowa stolarka drzewiowa kruchty również nawiązująca do tego stylu [il. 8, 9, 10].

The architect designed the interior completely anew, with no references to the state as it existed prior to the war [fig. 8]. It maintained a spirit of late-Baroque. A relatively simple altar decorated by a pair of Corinthian pilasters, a pair of identical columns with spiral shafts and crowned by a profiled pushed out antablature was placed near the eastern wall. The central area is the location of a painting by a Dutch painter depicting the taking down of Jesus from the Cross.<sup>20</sup> Neo-Baroque molding found its way to the altar sides. A canopied, decorated with lambrequin collators' box was created near the entrance to the sacristy. The left side of the interior was the location of a rather plain pulpit forming a single composition with a memorial plaque honoring the inhabitants of Asuny who died in the war. The new musical choir was provided with decorations similar to the pulpit made of panels and lambrequin identical to that used in the collators' box. The interior furnishings were made complete by neo-Baroque pews and new woodwork for the porch doorway also making reference to that style [fig. 8, 9 and 10].

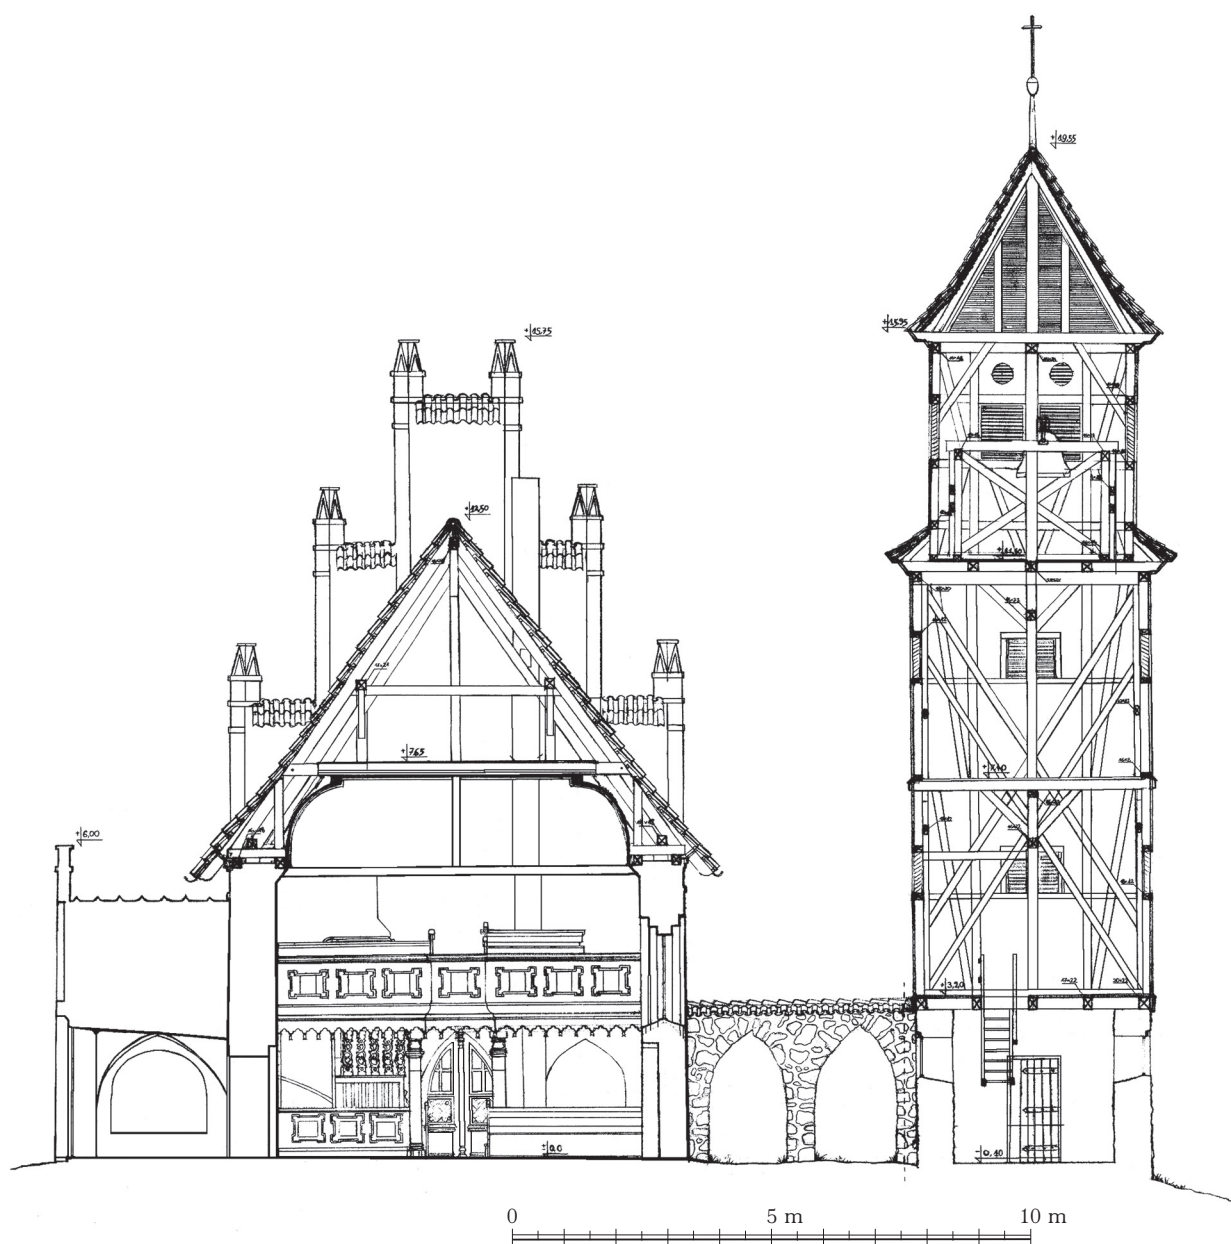
**Ilustracja 9.** Asuny, cerkiew pw. Zaśnięcia NMP, przekrój poprzeczny. Pomiar wykonały Agata Walczykowska i Zofia Zimowska, lipiec 2023. Zb. ZAP WAPW sygn. 4409

**Figure 9.** Asuny, Dormition of the Blessed Virgin Mary Orthodox Church, cross-section. Survey measurements by Agata Walczykowska and Zofia Zimowska, July 2023 (Zb. ZAP WAPW file no. 4409)

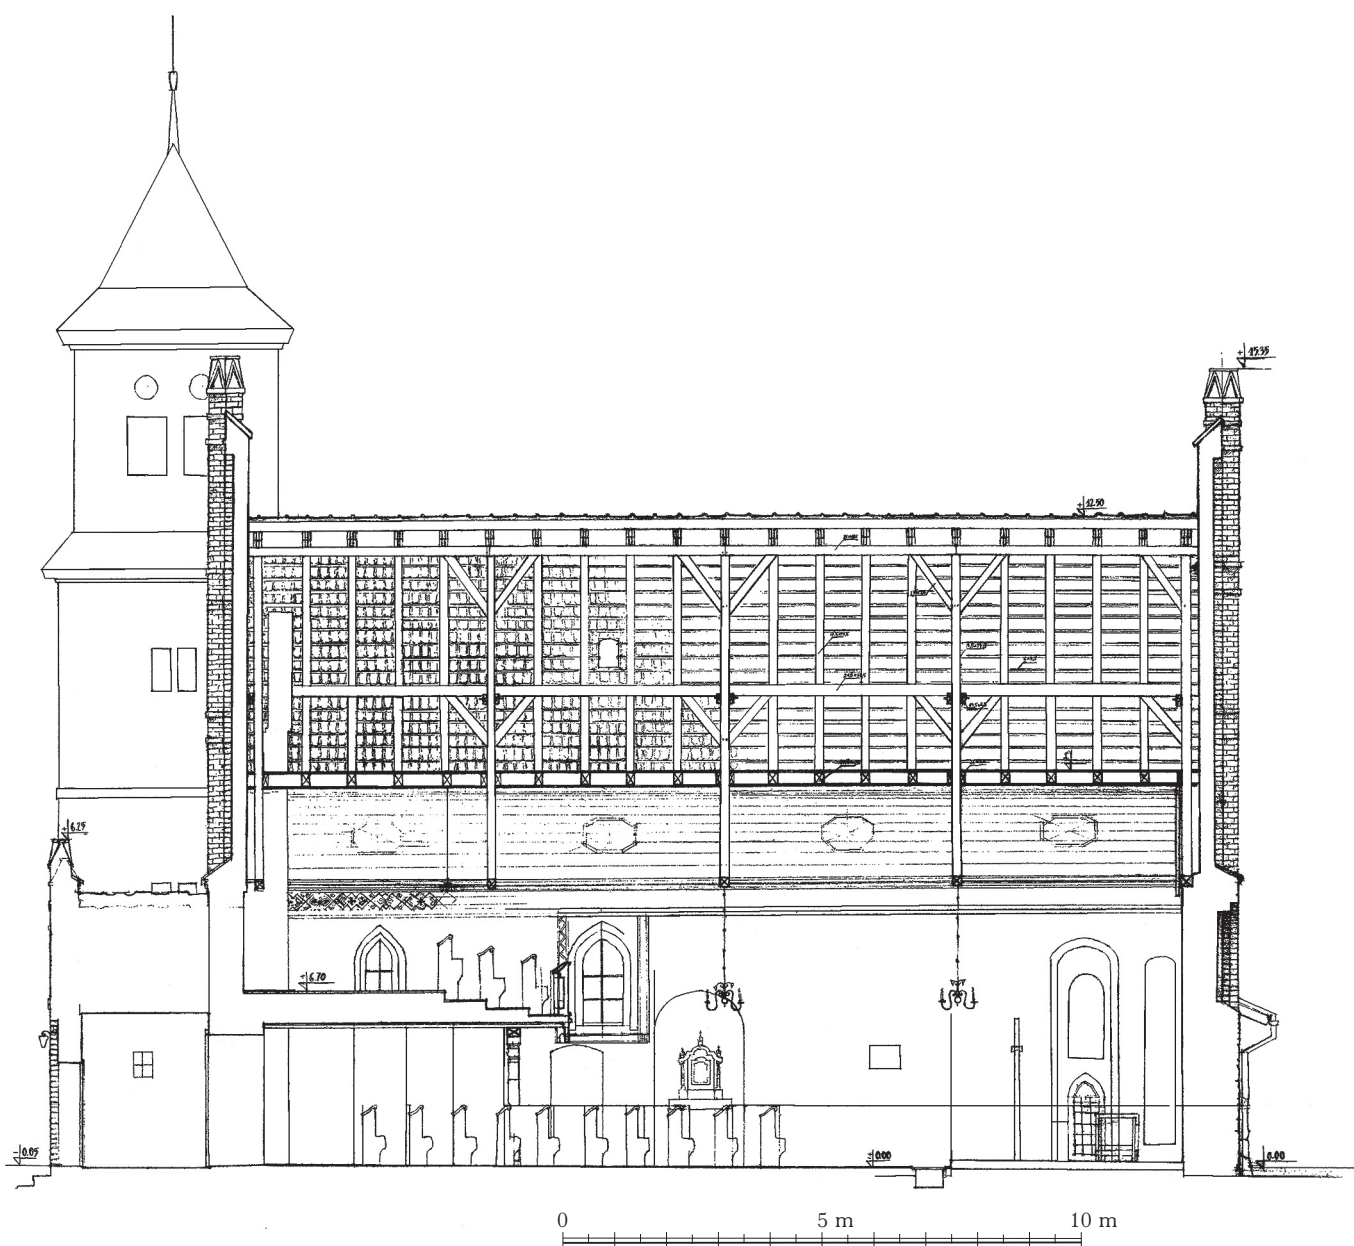
**Ilustracja 10.** Asuny, cerkiew pw. Zaśnięcia NMP, przekrój podłużny. Pomiar wykonali Zuzanna Schleifer, Michał Sachse i Jakub Kołomański, lipiec 2023. Zb. ZAP WAPW, sygn. 4408

**Figure 10.** Asuny, Dormition of the Blessed Virgin Mary Orthodox Church, longitudinal cross-section. Survey measurements by Zuzanna Schleifer, Michał Sachse, and Jakub Kołomański, July 2023 (Zb. ZAP WAPW file no. 4408)

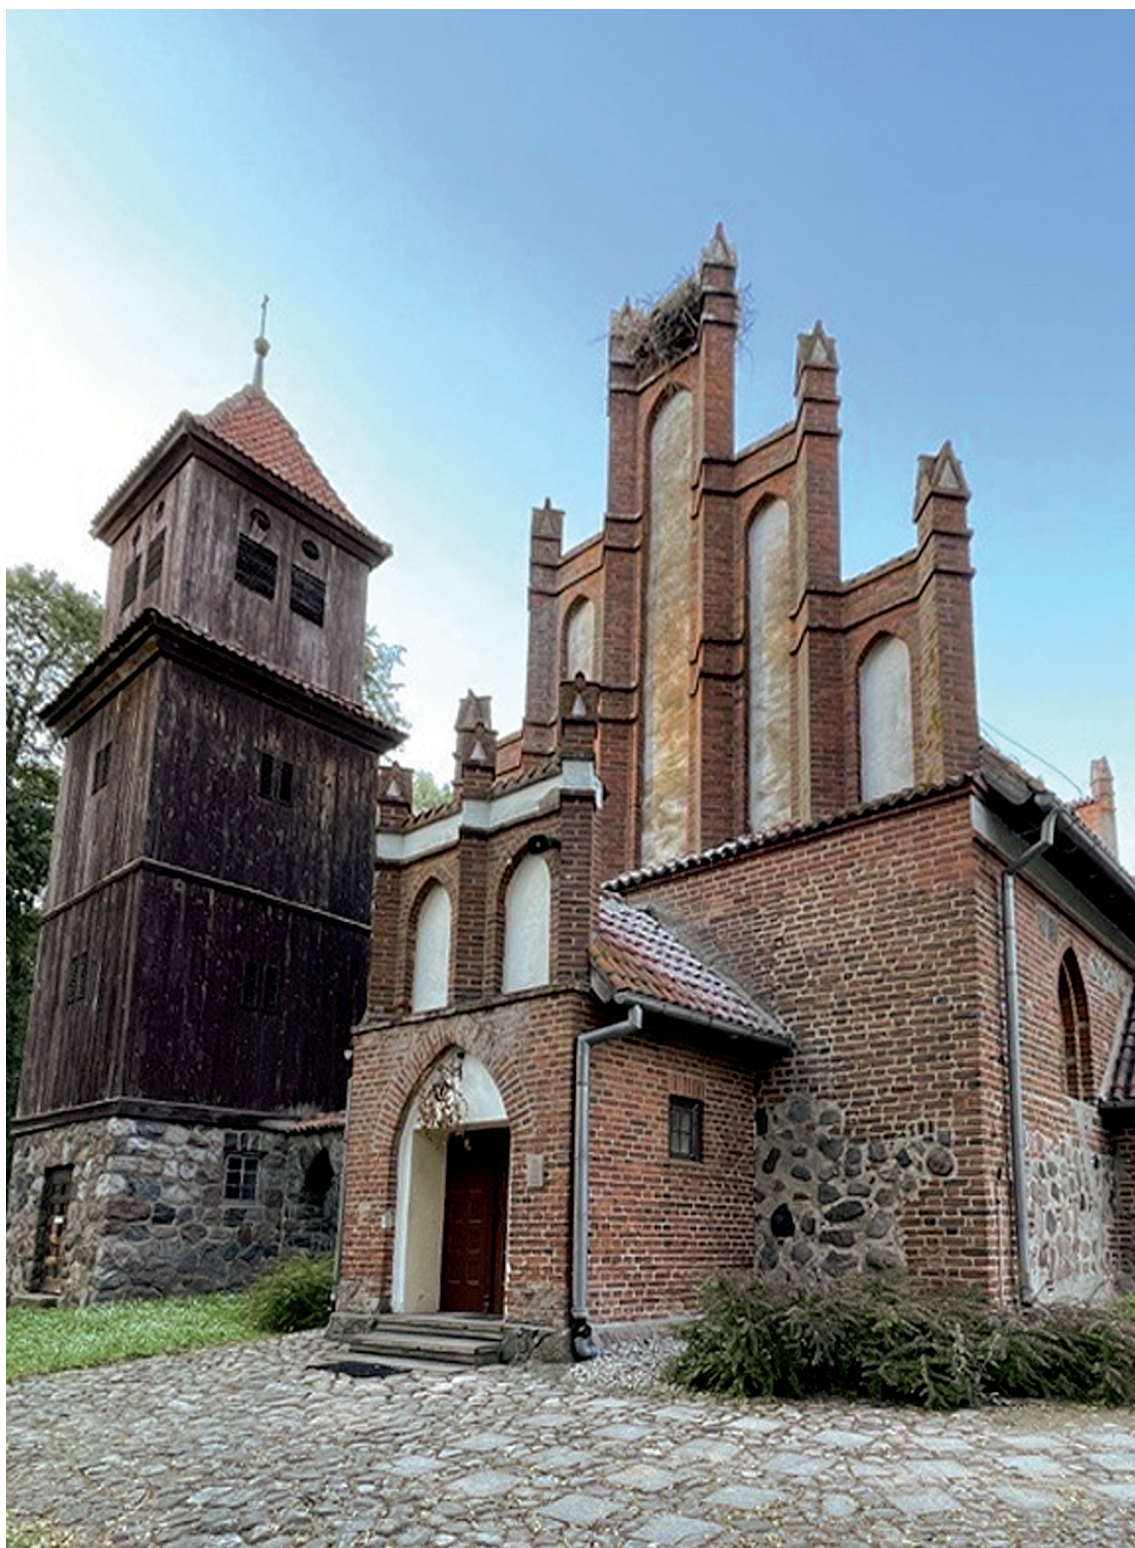
Ilustracja 11. Asuny, cerkiew pw. Zaśnięcia NMP, elewacja zachodnia. Fot. Klara Kantorowicz

Figure 11. Asuny, Dormition of the Blessed Virgin Mary Orthodox Church, western elevation, photo by Klara Kantorowicz
