KLARA KANTOROWICZ, dr inż. arch.

WOJCIECH WÓLKOWSKI, dr inż. arch.

## KOŚCIÓŁ PARAFIALNY W MOŁTAJNACH — DZIEJE BUDOWLANE

### SAINT ANN'S PARISH CHURCH IN MOŁTAJNY: CONSTRUCTION HISTORY

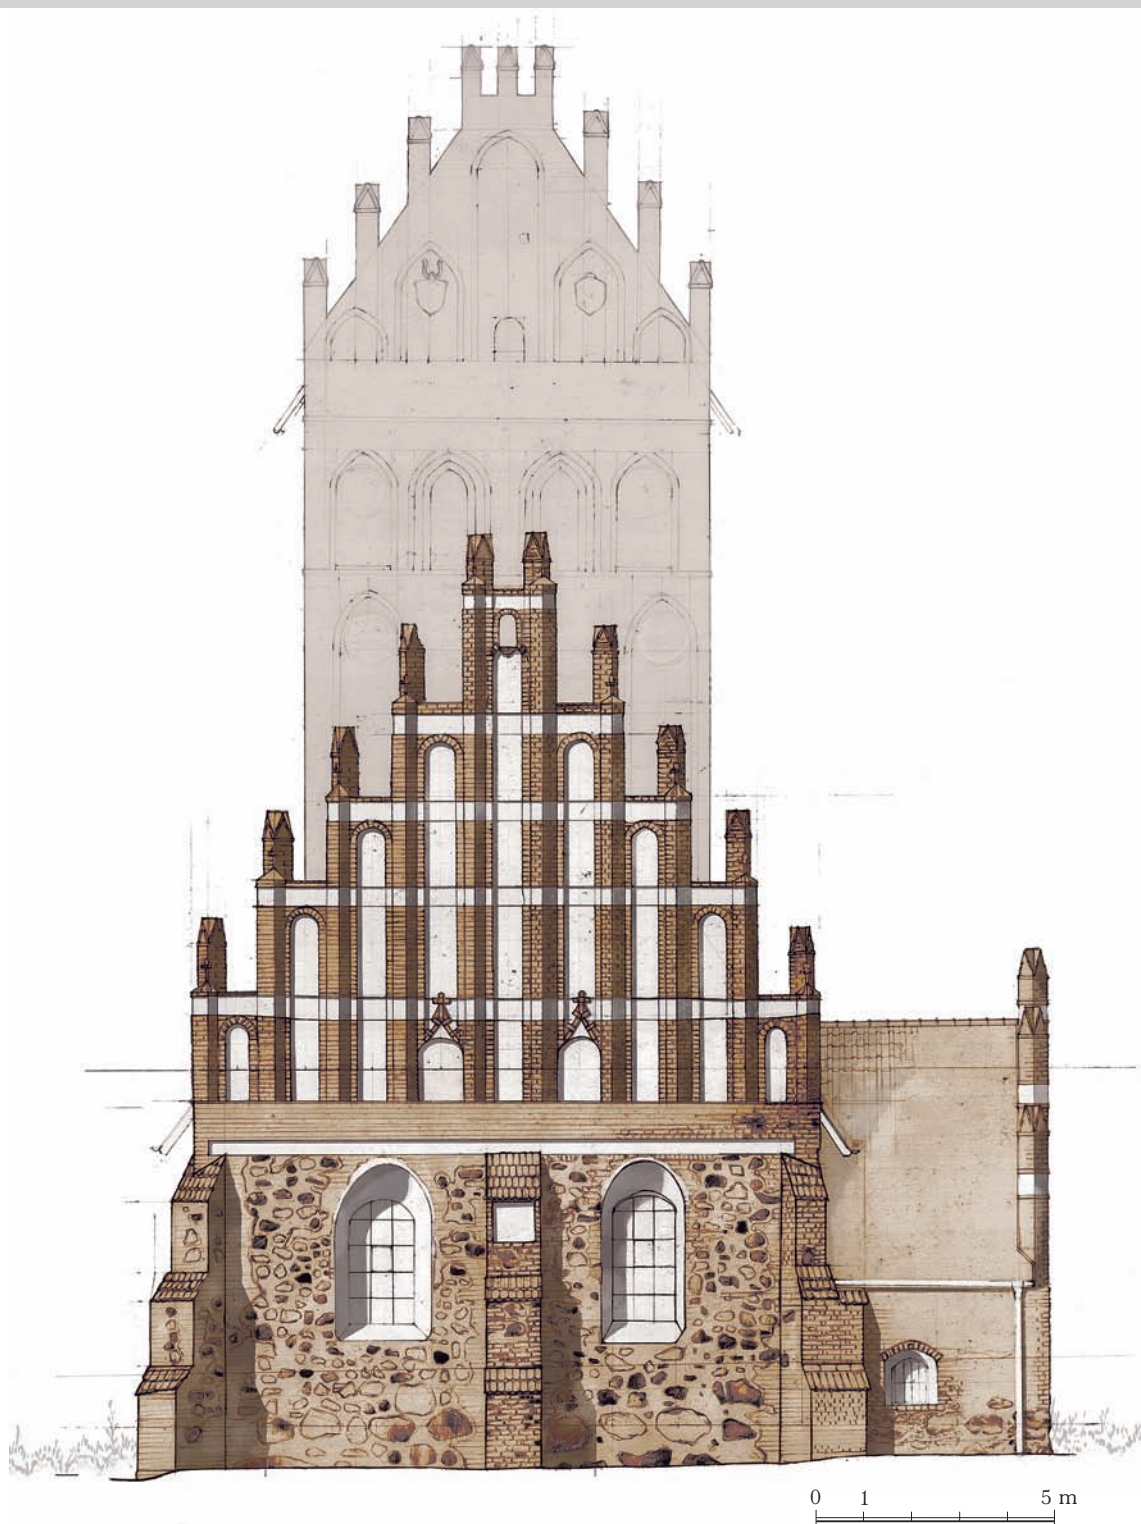
**Ilustracja 1.** Mołtajny, kościół parafialny, elewacja wschodnia, inwentaryzacja; rys. Katarzyna Wysocka, Maria Wolska

**Figure 1.** Mołtajny, parish church, eastern elevation, surveyed measurement drawings by Katarzyna Wysocka and Maria Wolska

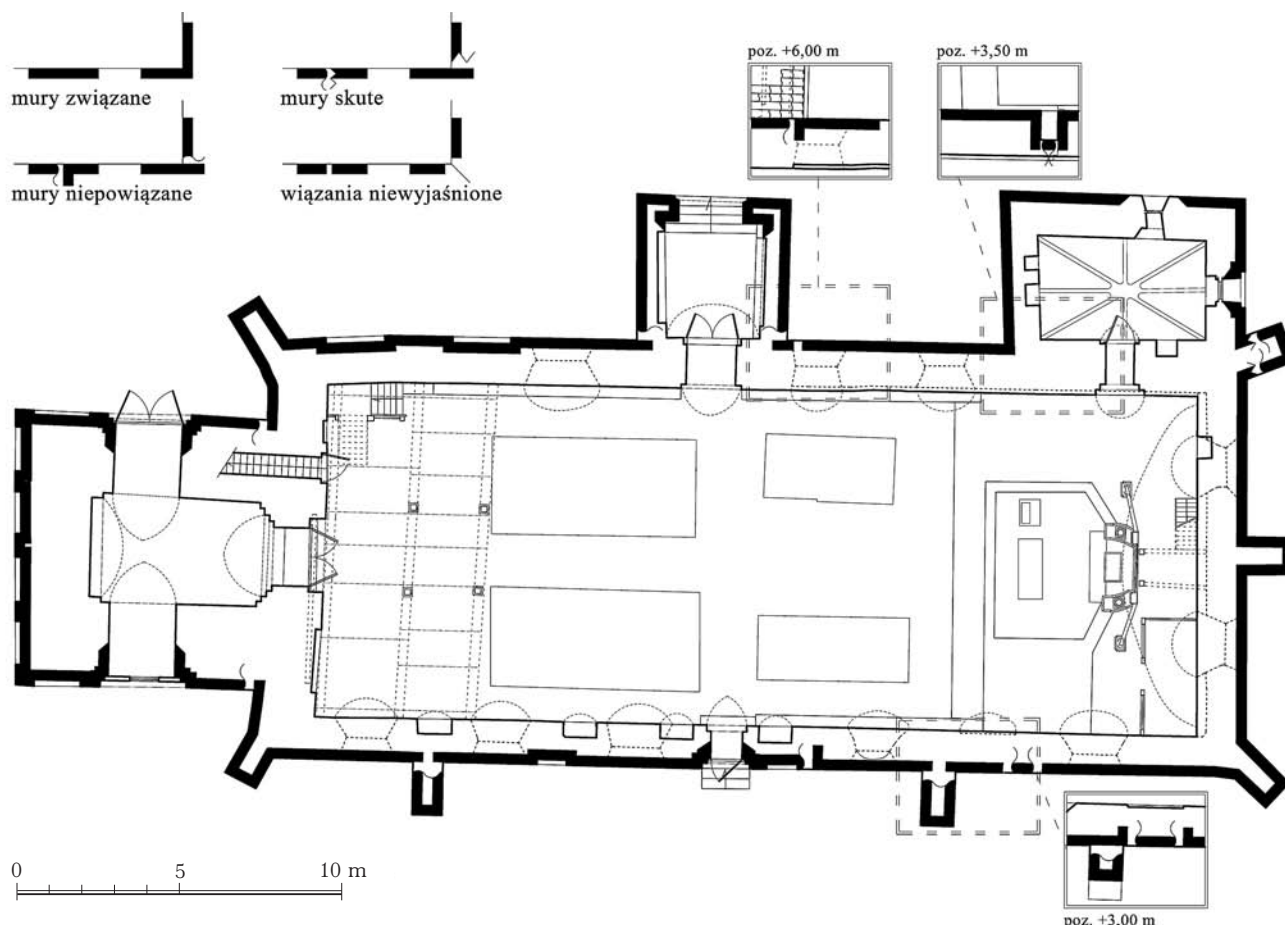
Ilustracja 2. Mołtajny, kościół parafialny, rzut z oznaczeniem węzłów badawczych; oprac. autorzy

Figure 2. Mołtajny, parish church, plan with research nodes marked, developed by the authors

Jak już wspomniano we wstępie podczas prac inwentaryzacyjnych udało się poddać analizie wszystkie istotne dla dziejów budowli węzły murów i poczynić cały szereg spostrzeżeń na temat techniki budowania oraz etapów powstawania kościoła. Warto więc pokrótce przedstawić jego historię budowlaną [il. 2 i 3].

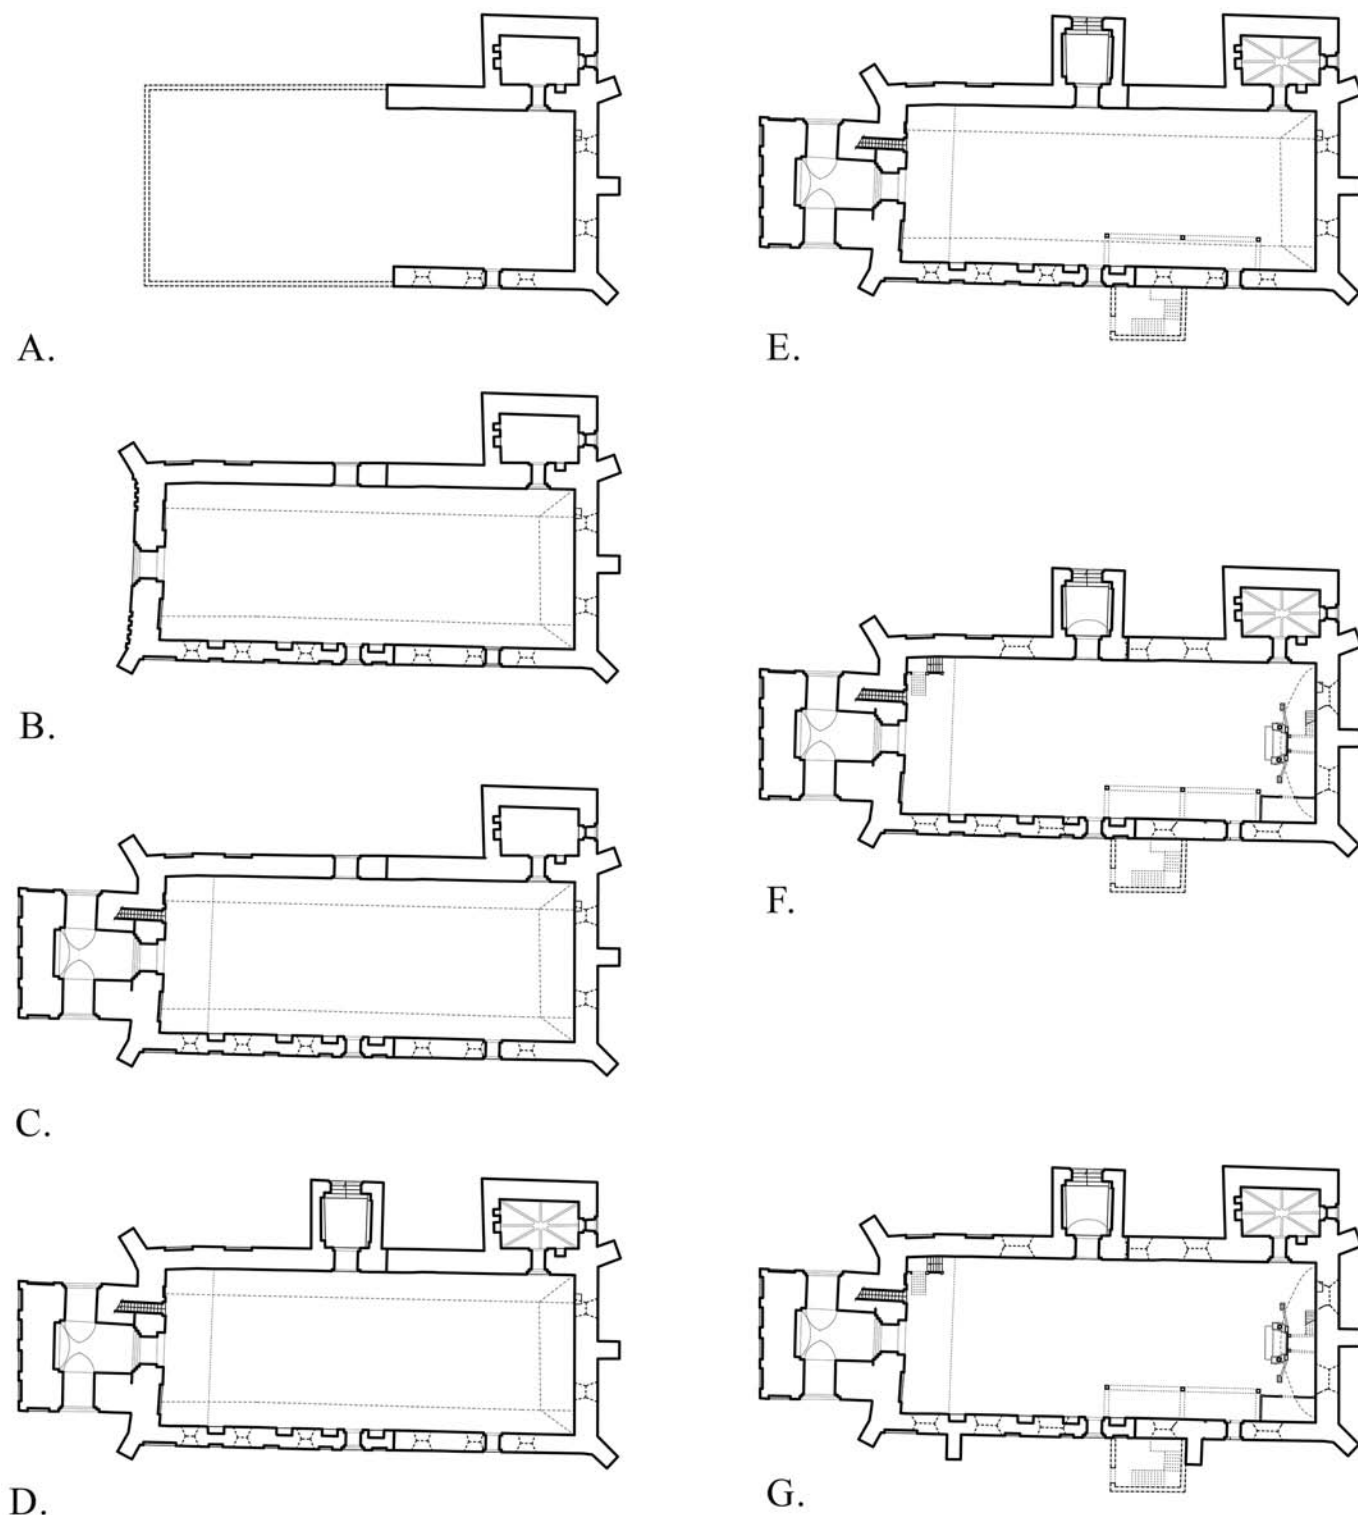
**Ilustracja 3.** Mołtajny, kościół parafialny, rzuty kolejnych faz budowlanych: A — faza II, B — faza III, C — faza IV, D — faza V, E — faza VI, F — faza VII, G — faza VIII; oprac. autorzy

**Figure 3.** Mołtajny, parish church, plans showing successive building phases: A — Phase II, B — Phase III, C — Phase IV, D — Phase V, E — Phase VI, F — Phase VII, G — Phase VIII, developed by the authors

■ **Faza I** — pierwszy kościół drewniany lub szachulcowy [?] z korpusem położonym w miejscu części zachodniej obecnej świątyni.

■ **Faza II** — budowa murowanej części wschodniej kościoła wraz z zakrystią i szczytem. Faza ta być może była jeszcze podzielona na etapy, których pozostałością są widoczne we wnętrzu korpusu odsadzki. Ze względu na to, że nowa część przylegała od zachodu do istniejącej ściany, skarpy wykonano tylko w obu narożnikach wschodnich oraz na środku ściany wschodniej. W ścianie południowej wymurowano ostrołuczny portal. Wnętrze nowej części budowli doświetlono dwoma lub trzema oknami umieszczonymi w ścianie południowej i dwoma w ścianie wschodniej (ślady pierwotnego wykroju okien zachowały się na ceglanych parapetach odkrytych w trakcie badań w otworach elewacji wschodniej). Do zakrystii prowadził uskokowy, zamknięty łukiem odcinkowym portal. Zakrystia doświetlona została niewielkim okienkiem w ścianie wschodniej, w ścianie północnej

■ **Faza III** — wymiana drewnianego/szachulcowego pierwotnego korpusu na murowaną część zachodnią kościoła poprzedzona wymianą wieżby nad częścią wschodnią. Nowa część kościoła otrzymała trzy uskokowe portale zamknięte ostrołucznie — od południa, zachodu i północy. Rozbudowaną część kościoła, podobnie jak część wschodnią, doświetlono

■ **Faza IV** — wzniesienie wieży zachodniej. Jak już zaznaczono, przy jej budowie nie wykorzystano wykonanych wcześniej strzępii i wzniesiono budowlę o nieco mniejszym rzucie niż pierwotnie zakładano. Powstała ona na planie zbliżonym do kwadratu. W partii przyziemia wykonano trzy nowe ściany, a jako czwartą wykorzystano istniejącą fasadę kościoła. W partiach wyższych powstały już cztery nowe ściany, przy czym wschodnia — cieńsza została nastawiona na dawną fasadę zachodnią korpusu. Komunikację pionową pomiędzy nawą kościoła a pierwszym piętrzem wieży zapewniły schody wykonane w grubości północnej ściany dzwonnicy. We wnętrzu dzwonnicy, równocześnie z budową partii murowanych, umieszczono drewnianą konstrukcję kratownicową dźwigającą dzwony. Konstrukcję tę oparto na odsadźce powyżej pierwszego piętra wieży. W charakterystyczny sposób ukształtowano przyziemie dzwonnicy, wykonując dwie ostrołucznie zamknięte arkady w ścianach północnej i południowej, które tworzyły rodzaj niezamkniętego „podcienia”. W ścianie zachodniej wieży, naprzeciw portalu wejściowego umieszczono płytką, ostrołucznie zamkniętą wnękę. Górna partia samego portalu została natomiast przesłonięta stropem. Wieża otrzymała stosunkowo bogatą artykulację architektoniczną. Elewacje podzielono fryzami na cztery poziomy, te zaś rozrzeźbiono płytkimi blendami. Na elewacji zachodniej umieszczono po cztery blendy na trzech niższych poziomach, natomiast na najwyższej kondygnacji blendy środkowe zastąpiono otworami okiennymi. Trzy górne kondygnacje elewacji południowej i północnej rozwiązano według takiej samej zasady. W partii przyziemia zrealizowano jedynie wspomniane arkady (ponad którymi umieszczono zamknięte łukiem pełnym blendy) oraz blendę po jej zachodniej stronie, przy czym blenda w elewacji północnej otrzymała charakterystyczne zamknięcie podwójnym łukiem. Dekorację elewacji wschodniej rozwiązano analogicznie do pozostałych ograniczając ją jednak do części widocznej ponad dachem. Budowa wieży spowodowała również konieczność wymiany trzech wiązarów więźby dachowej korpusu, a także budowę dwóch półszczytów ponad elewacją zachodnią korpusu. Otrzymały one dekorację zbliżoną do tej ze szczytu wschodniego. Jeszcze w końcu XIX wieku na wieży znajdował się dzwon z napisem: *Erdm. Reyser hat mich gegossen Braunsberg Anno MCCCCC*<sup>11</sup>, co mogłoby świadczyć o zakończeniu budowy tej części kościoła około 1500 roku [il. 4].

■ **Faza V** — jako ostatnia w okresie gotyku powstała kruchta północna. Dostawiono ją bez przewiązania do ściany północnej korpusu, zasłaniając część fryzu i okapu dachu. Na strychu kruchty zachowały się końcówki przypustnic dachu nawy z pozostałościami deskowania, co wskazuje na to, że podczas wykonywania dachu korpusu nie planowano kruchty w obecnym kształcie. W ścianie północnej kruchty wykonano szeroką, zamkniętą ostrołucznie arkadę. Otwarte wewnątrz kruchty flankują dwie symetryczne wnęki zamknięte łukiem pełnym, w których umieszczono ławy. Dekorując ściany zewnętrzne kruchty wykonano analogiczny jak w korpusie płaski fryz pod okapem i szczytem. Wyjątkowa w skali obiektu jest kompozycja schodkowego szczytu z okrągłymi otworami wiatrowymi w górnej partii blend i smuklejszymi niż pozostałe sterczynami. Jedynie w kruchcie zastosowano również kształtki ceglane, z których wykonano wspomniane otwory wiatrowe i arkadę kruchty.

■ **Faza VI** — nadbudowa wieży i przebudowa wnętrza kościoła. Po przejęciu dóbr arkllickich i Mołtajn przez Schliebenów rozpoczęli oni modernizację świątyni. Na potrzeby rodu po południowej stronie ołtarza wykonano manierystyczną emporę dostępną schodami umieszczonymi na zewnątrz kościoła. Schody osłonięto szachulcową przybudówką z pulpitym dachem. W 1650 roku wykonano również nowe szczyty wieży utrzymane w duchu postgotyku. W blendach jej szczytu wschodniego umieszczono rodowe tarcze herbowe.

■ **Faza VII** — nowy, barokowy wystrój wnętrza. Po przejęciu w 1782 roku tutejszych dóbr przez Albrechta Grafa von und zu Egloffstein podjęto gruntowną przebudowę wnętrza. Nawę przekryto drewnianą kolebką o łuku koszowym, a okna powiększono zamieniając

■ **Faza VIII** — w XIX wieku wzmocniono spękaną ścianę południową dwiema skarpami, a skarpy narożne zostały przemurowane. Zamurowano również jedno z okien w tej ścianie.

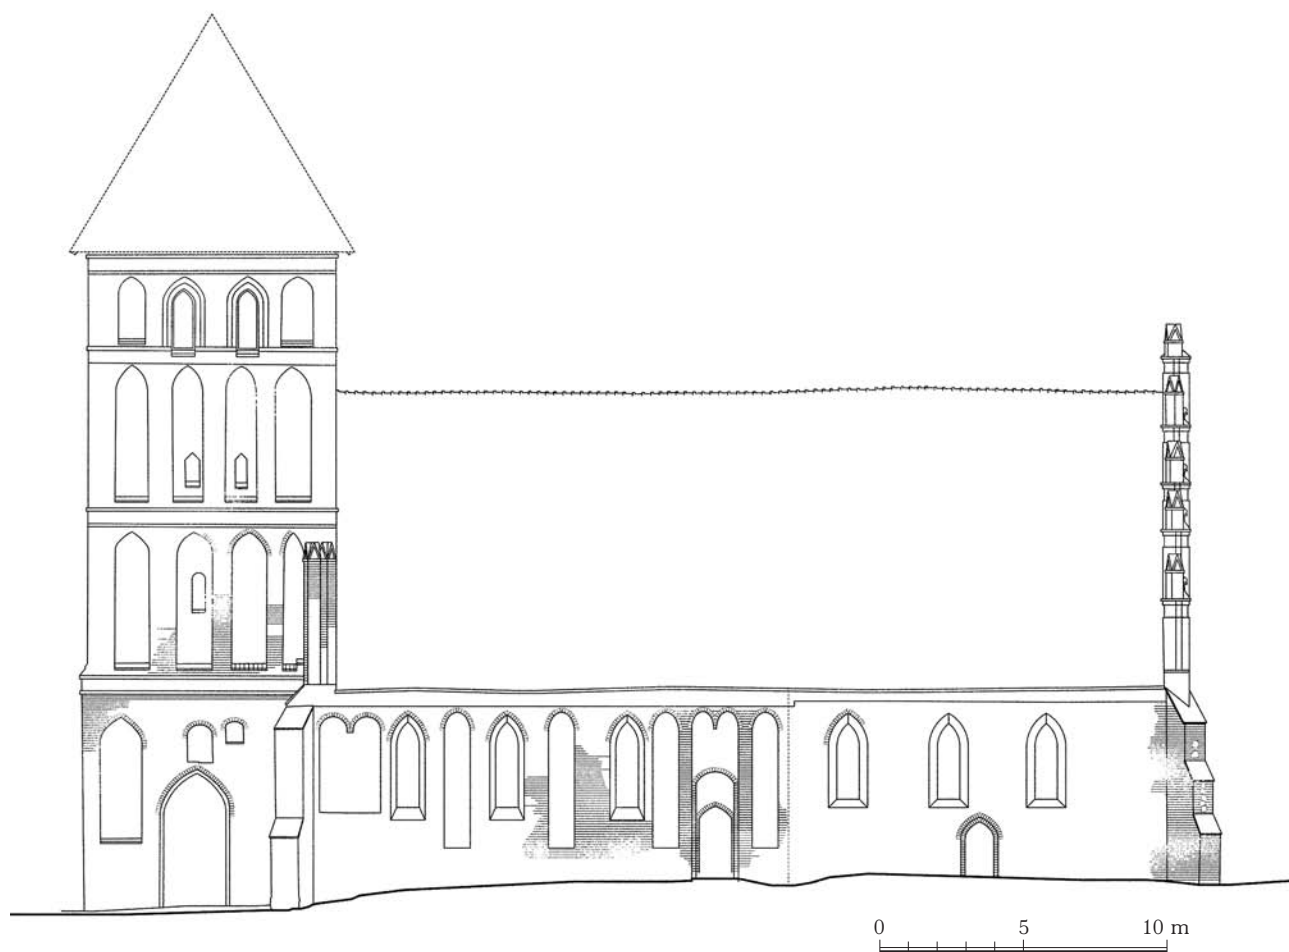
**Ilustracja 4.** Mołtajny, kościół parafialny, elewacja południowa, rekonstrukcja w fazie V; oprac. autorzy  
**Figure 4.** Mołtajny, parish church, southern elevation, Phase V reconstruction, developed by the authors

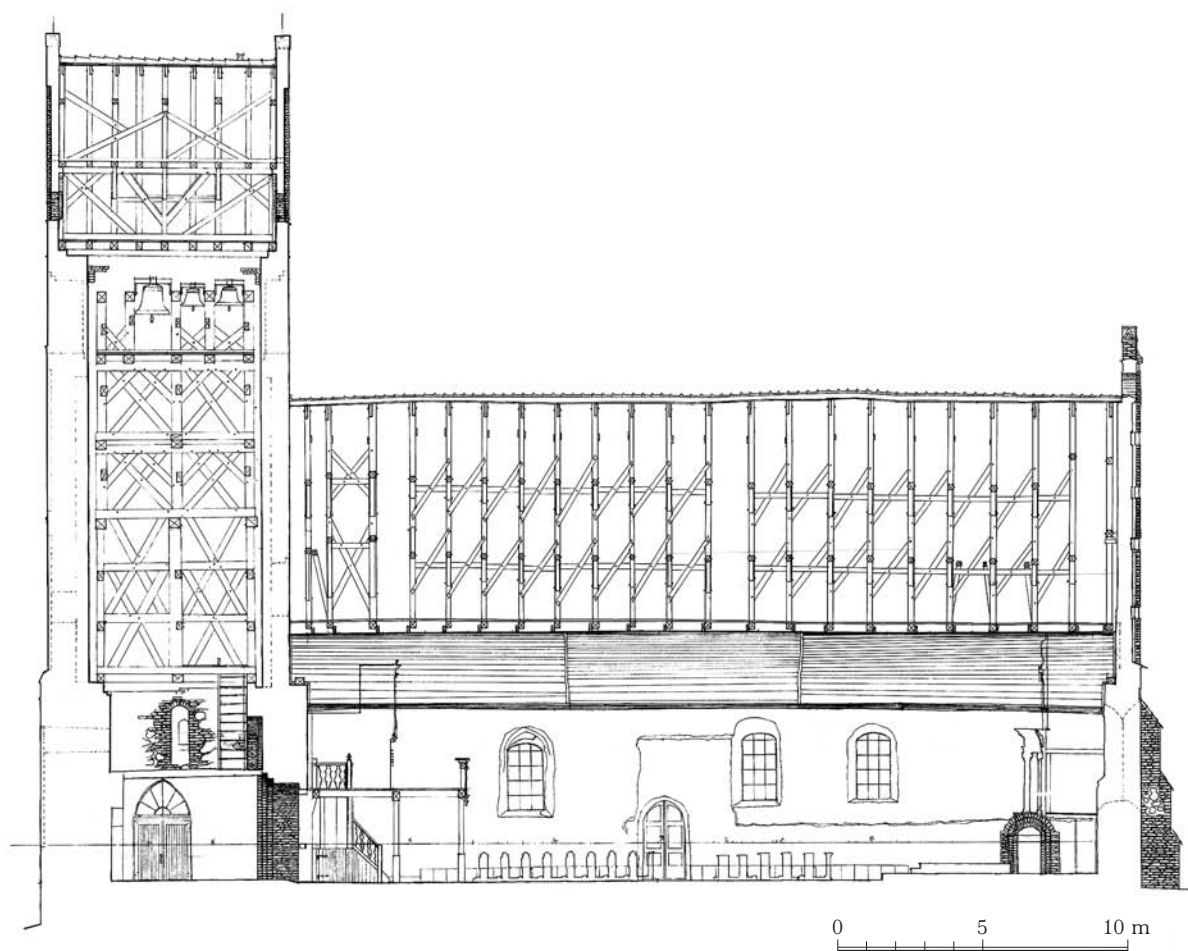
**Ilustracja 5.** Mołtajny, kościół parafialny, przekrój podłużny; rys. Marek Patrzałek, Stanisław Podsiadło, Olga Zawistowska

**Figure 5.** Mołtajny, parish church, longitudinal cross-section, drawing by Marek Patrzałek, Stanisław Podsiadło, and Olga Zawistowska

zamykające je łuki ostre na odcinkowe. Nowe drewniane okna otrzymały podziały krzyżowe i witrażowe szklenie prostokątnymi szybami. Wykonano nowy barokowy ołtarz ambonowy i organy (zbudowane przez Karla Heinricha Obucha) [il. 5 i 6].

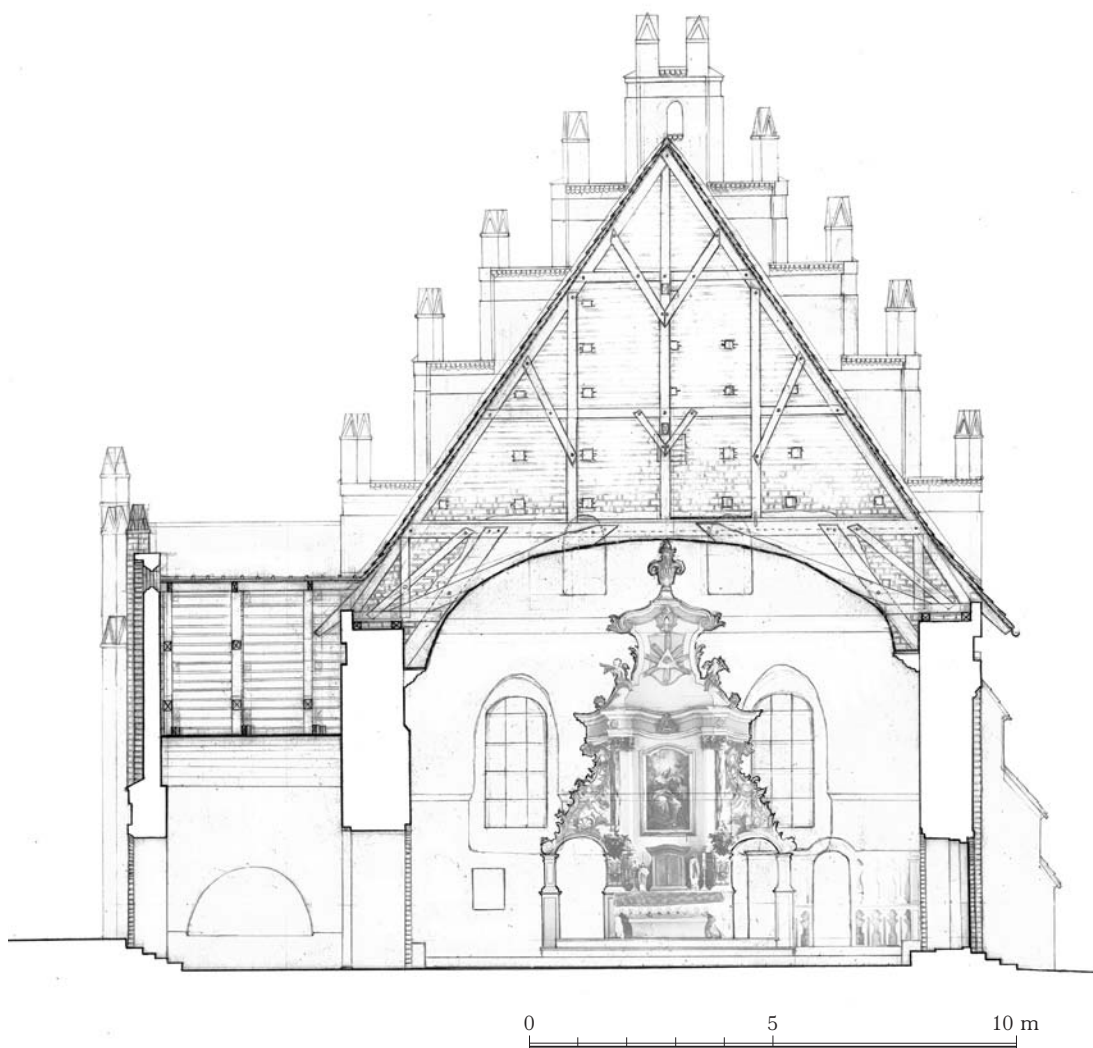
Ilustracja 6. Mołtajny, kościół parafialny, przekrój poprzeczny; rys. Julia Lipska, Emilia Oniszczyk

Figure 6. Mołtajny, parish church, latitudinal cross-section, Drawing by Julia Lipska and Emilia Oniszczyk

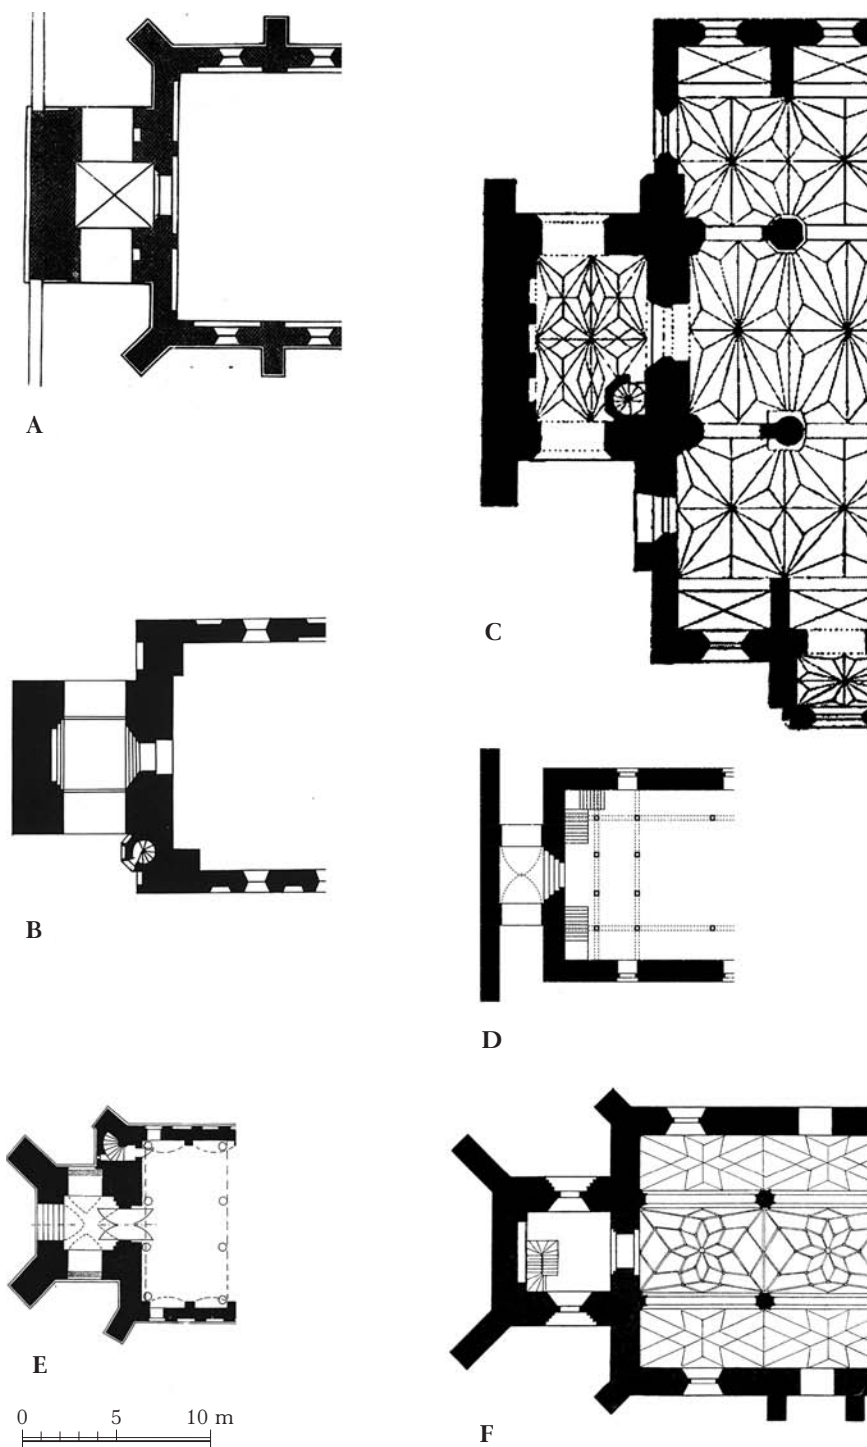
**Ilustracja 7.** Zestawienie planów wież kościołów w otwartym przyziemiu: **A** — kościół parafialny w Lubawie, **B** — kościół parafialny w Golubiu, **C** — kościół parafialny Starego Miasta w Królewcu, **D** — kościół parafialny w Neuendorf, **E** — kościół parafialny w Myślicach, **F** — kościół parafialny w Labiawie

**Figure 7.** Collation of plans of church towers at the pass-through tower ground floor: **A** — parish church in Lubawa, **B** — parish church in Golub, **C** — parish church of the Old Town in Königsberg, **D** — parish church in Neuendorf, **E** — parish church in Myślice, **F** — parish church in Labiawa

Elementem wyróżniającym kościół w Mołtajnach spośród dziesiątek mu podobnych jest ukształtowanie przyziemia jego dzwonnicy ze wspomnianym już otwarciem na osi północ-południe. Podobne rozwiązania występują, bądź występowały, zaledwie w kilku obiektach prowincji. Wymienić należy tu kościół staromiejski w Królewcu (1. poł. XIV wieku), farę w Golubiu (ok. 1340–1360), kościół parafialny w Lubawie (2. tercja

XIV wieku), kościół w Labiawie (ros. Polessk — 4. ćwierć XIV wieku), a także kościoły wiejskie w Myślicach (2. połowa XIV wieku, przyziemie wieży otwarte również na zachód), w Neuendorf (ros. Uzlovoe — XV wiek) oraz we Wrzesinie (ok. 1420–1450)<sup>15</sup> [il. 7].

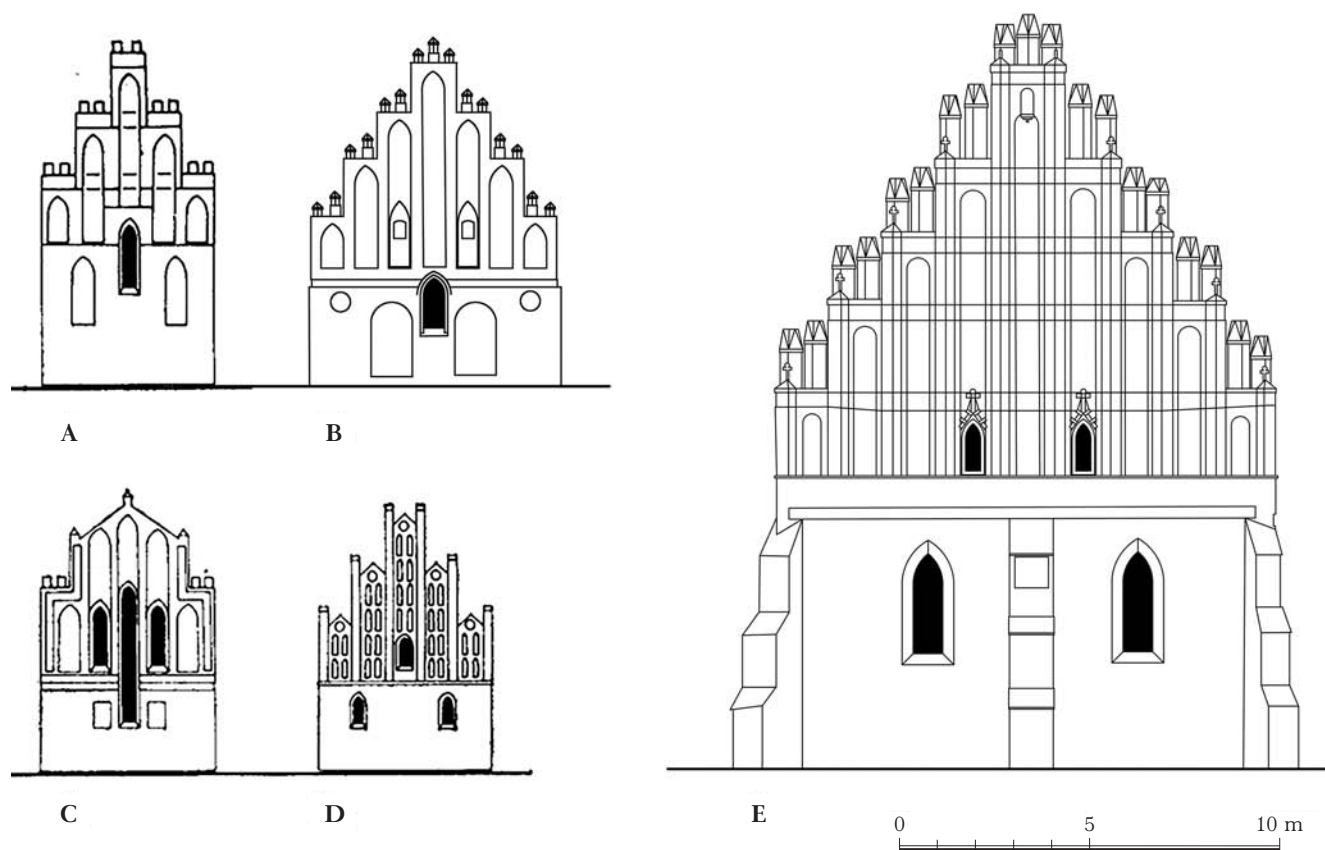
**Ilustracja 8.** Schematy szczytów wschodnich kościołów w drewnianymi kolebkami we wnętrzu i sposoby rozmieszczenia doświetlających je okien: **A** — kościół w Rogowie w ziemi chełmińskiej; **B** — kościół w Gutkowie na Warmii; **C** — kościół w Mokrem w ziemi chełmińskiej; **D** — kościół w Łobdowie w ziemi chełmińskiej; **E** — kościół w Mołtajnach

**Figure 8.** Schematics of the eastern gables of timber churches with interior vaulting showing layouts of windows providing lighting: **A** — church in Rogowo, Chełmno Land; **B** — church in Gutków, Warmia; **C** — church in Mokre, Chełmno Land; **D** — church in Łobdów, Chełmno Land; **E** — church in Mołtajny

Typowym dla kościołów wiejskich wznoszonych w Prusach w XIV i XV wieku jest zastosowanie we wnętrzu drewnianej kolebki lub przekrycia skrzyniowego<sup>17</sup>. Znamy takie rozwiązania m.in. z Gutkowa, Kwietniewa<sup>18</sup>, Byszwałdu, Papowa Biskupiego czy kościołów żuławskich. Jak można sądzić po układzie szczytu wschodniego w kościele w Mołtajnach z charakterystycznymi okienkami w dolnej jego partii oraz reliktach tynku na wewnętrznej jego stronie pierwotnie również tu mieliśmy do czynienia z drewnianym przekryciem skrzyniowym (zastąpionym w okresie baroku kolebką o łuku koszowym). Niemal identyczne rozwiązanie jest do dziś czytelne w zrujnowanym kościele w Friedenberg (ros. Dvorkino) położonym 15 km na północny zachód od Mołtajn. O pierwotności rozwiązania z przekryciem skrzyniowym świadczy również opracowanie wspomnianych okienek szczytu ze zwieńczeniem w postaci wimperg, nie spotykanych w okienkach doświetlających poddasza [il. 8].

czyzny przechodzące przez całą jego wysokość i ustawione pod kątem 45 stopni względem lica ściany, pomiędzy które wkomponowane są wysokie zamknięte ostrołucznie blendy. Podziały poziome tworzą tynkowane fryzy przebiegające przez całą szerokość szczytu na wysokości kolejnych jego uskoków. Takie szczyty posiadają np. wspomniany już kościół w niedalekich Barcianach czy kościół w Łankiejmach. W szczytach z 2. połowy XV wieku często spotyka się również dodatkowe sterczyny ustawione na osiach blend, tak też było do ostatniego remontu w Mołtajnach. Dwa drobne elementy wyróżniają jednak opisywany kościół od innych w okolicy. Pierwszym z nich jest zdwojenie sterczyn poprzez dodanie na końcu każdego z uskoków szczytu dodatkowej nieco cofniętej sterczyny. Drugim jest szczególnie ozdobne potraktowanie dolnych okien szczytu doświetlających przestrzeń nawy poniżej skrzyniowego przekrycia. Okna te zwieńczono bowiem wimpergami z kształtek ceglanych. Takie rozwiązanie nie ma bezpośredniej analogii w architekturze regionu. Inspiracji dla niego można się jednak doszukiwać

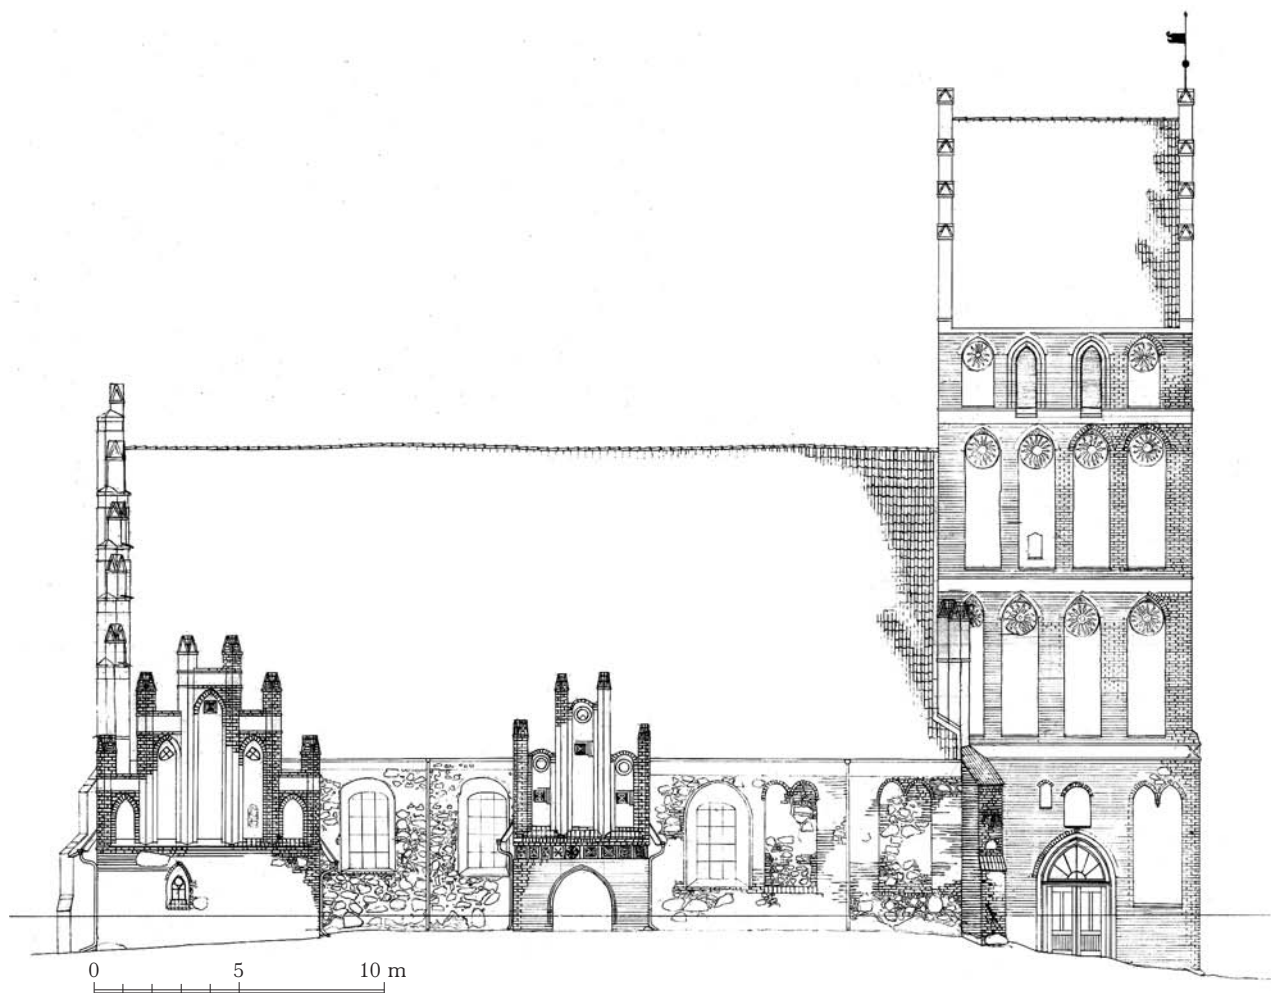
Ilustracja 9. Mołtajny, kościół parafialny, elewacja północna; rys. Alina Nowakowska, Maria Puzik  
Figure 9. Mołtajny, parish church, northern elevation, drawing by Alina Nowakowska and Maria Puzik

Ostatnim elementem, który możemy uznać za wspólny dla sakralnej architektury pruskiej jest dekoracja ścian płytkami blendami, pomiędzy które wkomponowywane są otwory okienne. Kościoły nad Pregolą i na Sambii, takie jak świątynie w Kumehnen, Arnau czy Königlich Kremniten, dekorację z blendami na ścianach otrzymały już w 2. połowie XIV wieku. Taki sposób dekorowania fasad kontynuowany był w XV wieku. Zastosowano go na przykład na murach rówieśnika kościoła w Mołtajnach, czyli wspomnianej już świątyni w Łankiejmach z 3. tercji XV wieku. Również budowle świeckie, np. ratusz w Olsztynie, otrzymywały podobne dekoracje. Jedyną modyfikacją, jaka pojawiła się w tym sposobie dekorowania ścian, było wprowadzenie w XV wieku blend zamkniętych łękami podwójnymi, tak jak miało to miejsce również w Mołtajnach [il. 9].
