DOI: <https://doi.org/10.17388/WUT.2022.0004.ARCH>

# KOŚCIÓŁ PW. ŚW. WAWRZYŃCA W KOCHANÓWCE NA WARMII

## HISTORIA BUDOWLANA I ARCHITEKTURA W ŚWIETLE POMIARÓW INWENTARYZACYJNYCH

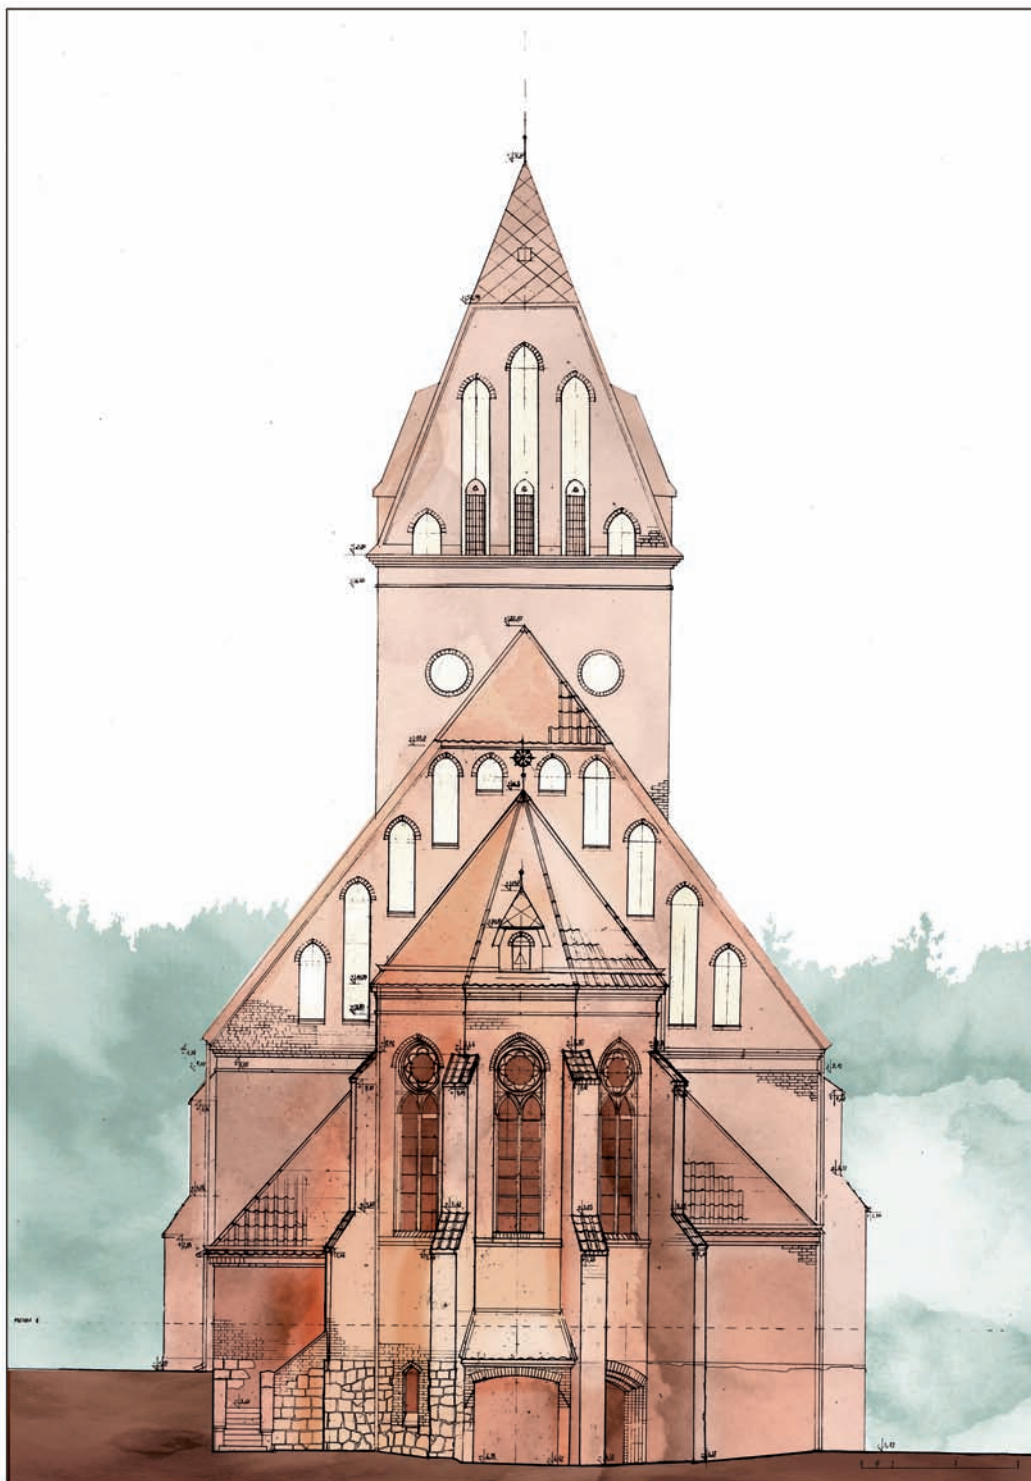
Ilustracja 1. Kochanówka, kościół pw. św. Wawrzyńca, elewacja wschodnia. Pomiary wykonali studenci Wydziału Architektury Politechniki Warszawskiej — Daria Kaczmarczyk i Jan Chmurski, 2021, zb. ZAP WAPW, sygn. 3853

Figure 1. Kochanówka, Church of St. Lawrence, eastern elevation. Measurements performed by the Faculty of Architecture, Warsaw University of Technology: Daria Kaczmarczyk and Jan Chmurski, 2021, ZAP WAPW Collection ref. no. 3853

Elewacje budynku podzielone są horyzontalnie przez płaski tynkowany fryz wieńczący, uskokowy gzyms podokapowy oraz gzyms podokienny. Podziały wertykalne elewacji utworzone są poprzez uskokowe przypory rozmieszczone wzdłuż naw i prezbiterium, a także pary ostrołukowych, tynkowanych blend rozmieszczonych po bokach okien.

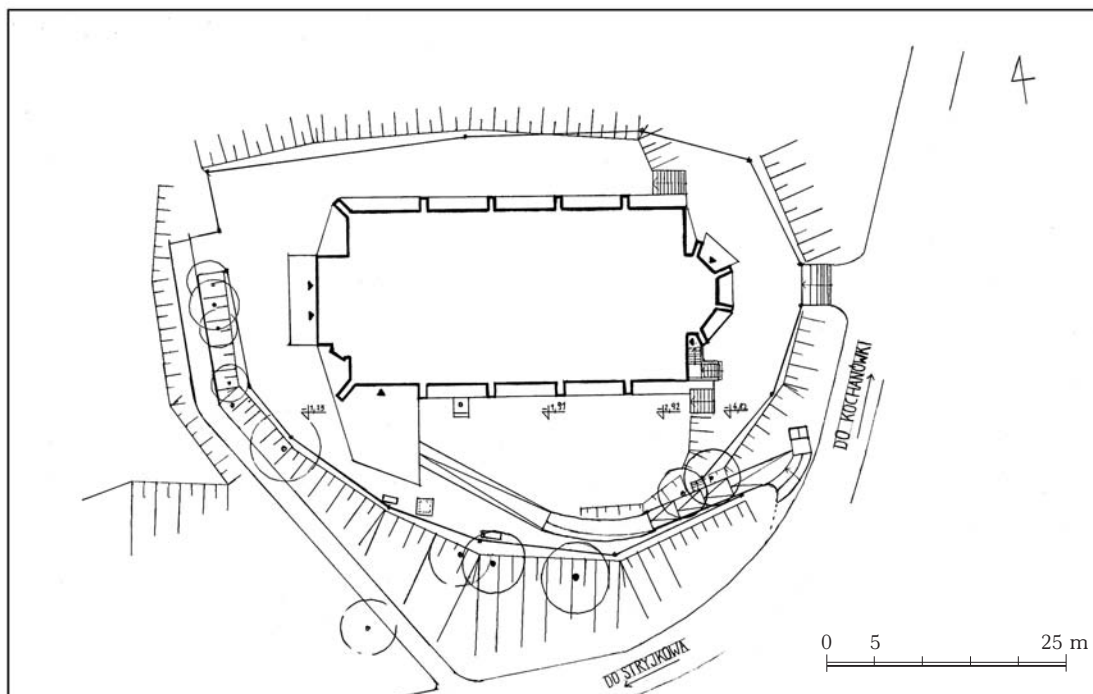
**Ilustracja 2.** Kochanówka, kościół pw. św. Wawrzyńca, sytuacja. Pomiary wykonali studenci WAPW — Maria Markelava, Milena Micun i Zygmunt Stiasny, 2021, zb. ZAP WAPW, sygn. 3843

**Figure 2.** Kochanówka, Church of St. Lawrence, site plan. Measurements performed by the Faculty of Architecture, Warsaw University of Technology: Maria Markelava, Milena Micun, and Zygmunt Stiasny, 2021, ZAP WAPW Collection ref. no. 3843

- 1) sytuację z obrysem świątyni i najbliższym otoczeniem — cmentarzem, ogrodzeniem, bramą i furtką — opracowaną przez troje studentów [il. 2],
- 2) rzut krypty — opracowany przez troje studentów [il. 3A],

Pomierzona świątynia znajduje się na sporym wzniesieniu w zachodniej części miejscowości. Wokół niej znajdują się pojedyncze nagrobki, które zachowały się po dawnym cmentarzu okalającym budynek<sup>39</sup>. Cały teren kościelny ogrodzony jest niskim płotem z drewnianych sztachet, a przy głównym wejściu znajduje się murowana kapliczka.

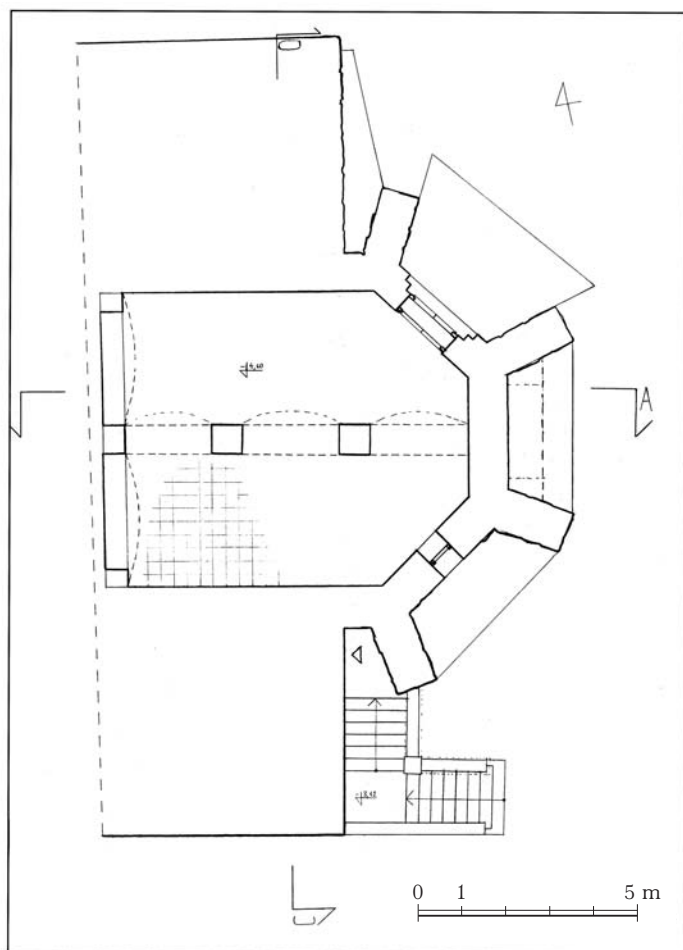
3A

**Ilustracja 3.** Kochanówka, kościół pw. św. Wawrzyńca: A — rzut krypty, zb. ZAP WAPW, sygn. 3843; B — rzut wieży, zb. ZAP WAPW, sygn. 3847. Pomiary wykonali studenci WAPW — Maria Markelava, Milena Micun i Zygmunt Stiasny, 2021

**Figure 3.** Kochanówka, Church of St. Lawrence: A — plan of the crypt, measurements performed by the Faculty of Architecture, Warsaw University of Technology: Maria Markelava, Milena Micun, and Zygmunt Stiasny, 2021, ZAP WAPW Collection ref. no. 3843; B — plan of the tower, measurements performed by the Faculty of Architecture, Warsaw University of Technology: Maria Markelava, Milena Micun, and Zygmunt Stiasny, 2021, ZAP WAPW Collection ref. no. 3847

Nawa i prezbiterium przekryta jest oddzielnymi, dwuspadowymi dachami. Dach nad korpusem zakończony jest naczółkiem nad szczytem wschodnim, a niższe prezbiterium przykrywa dach wielospadowy z niewielką sygnaturką na osi. Wejście od strony zachodniej kryte jest dachem pulpitowy. Wieża zamknięta jest stromym dachem naczółkowym pokrytym blachą. Reszta dachów pokryta jest ceramiczną dachówką holenderką. Pod prezbiterium znajduje się dawna krypta, zaadaptowana na salę przedpogrzebową.

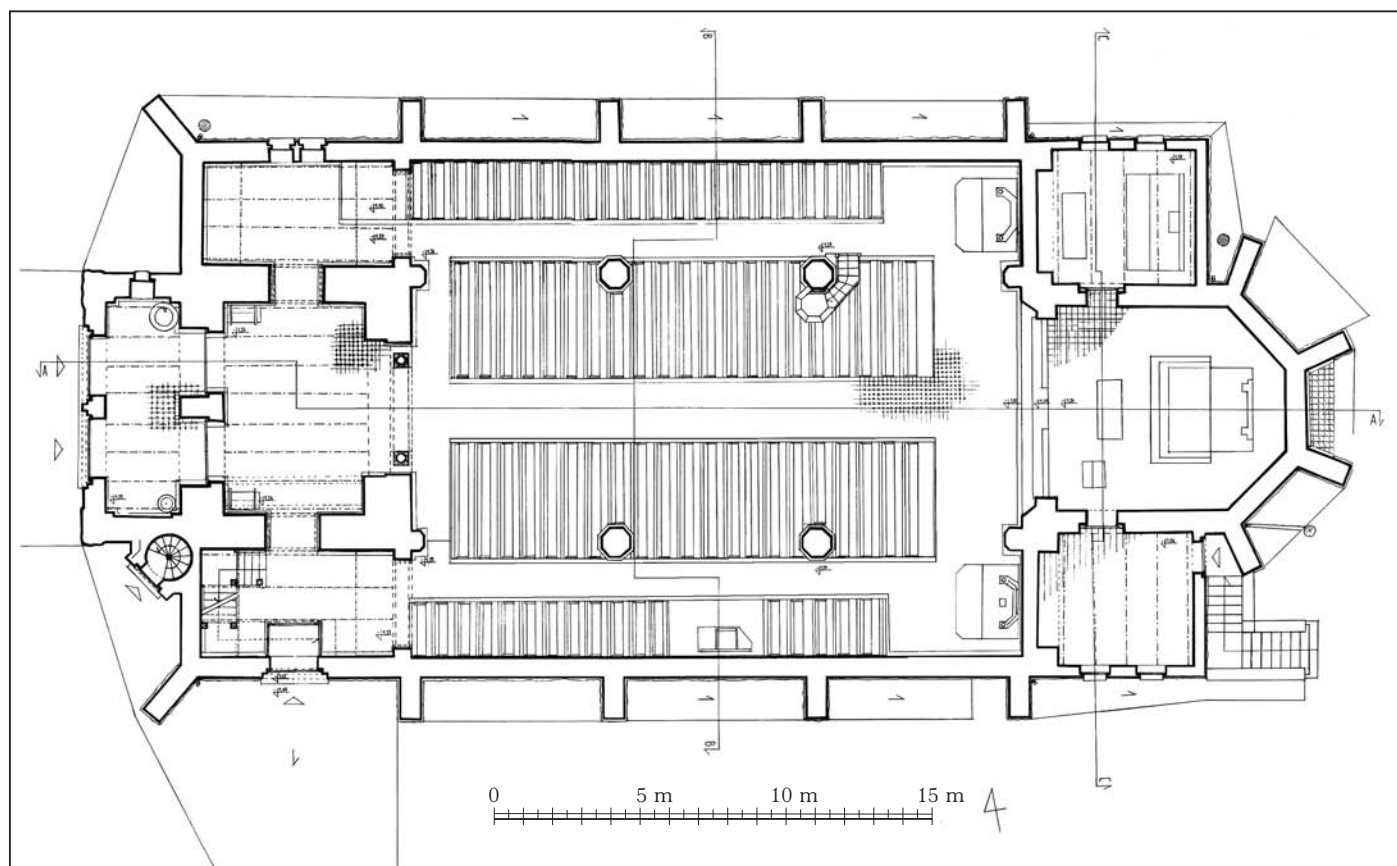
**Ilustracja 4.** Kochanówka, kościół pw. św. Wawrzyńca, rzut przyziemia. Pomiary wykonali studenci WAPW — Hanna Czepiel i Szymon Górka, 2021, zb. ZAP WAPW, sygn. 3845

**Figure 4.** Kochanówka, Church of St. Lawrence, plan of the ground floor. Measurements performed by the Faculty of Architecture, Warsaw University of Technology: Hanna Czepiel and Szymon Górka, 2021, ZAP WAPW Collection ref. no. 3845

- 3) rzut wieży — opracowany przez troje studentów [il. 3B]<sup>1</sup>,
- 4) rzut przyziemia — opracowany przez dwoje studentów [il. 4],
- 5) rzut na poziomie okien — opracowany przez dwoje studentów [il. 5],
- 6) przekrój poprzeczny przez nawę z widokiem na chór — opracowany przez dwoje studentów [il. 6A],
- 7) przekrój poprzeczny przez prezbiterium z widokiem na ołtarz — opracowany przez dwoje studentów [il. 6B],
- 8) przekrój podłużny z widokiem na południową ścianę nawy — opracowany przez troje studentów [il. 7],
- 9) elewację wschodnią — opracowaną przez dwoje studentów [il. 1],
- 10) elewację północną — opracowaną przez dwoje studentów [il. 9],
- 11) elewację zachodnią — opracowaną przez dwoje studentów [il. 8],
- 12) elewację południową — opracowaną przez dwoje studentów.

Kościół jest orientowany i został wzniesiony na planie wydłużonego prostokąta, z czteroprzęsłowym korpusem w systemie trójnawowej pseudobazyliki, z węższym dwuprzęsłowym prezbiterium zamkniętym trójbocznie, do którego po bokach przylega zakrystia i kruchta. Od zachodu w korpus wtopiona jest prostokątna wieża kryta stromym naczółkowym dachem, a na styku korpusu nawowego z wieżą znajduje się niewielka wieloboczna, wieżyczka schodowa. Wieżę poprzedza wysunięty na całą szerokości portal drzwiowy z dwiema parami drzwi zakończonymi ostrołucznie.

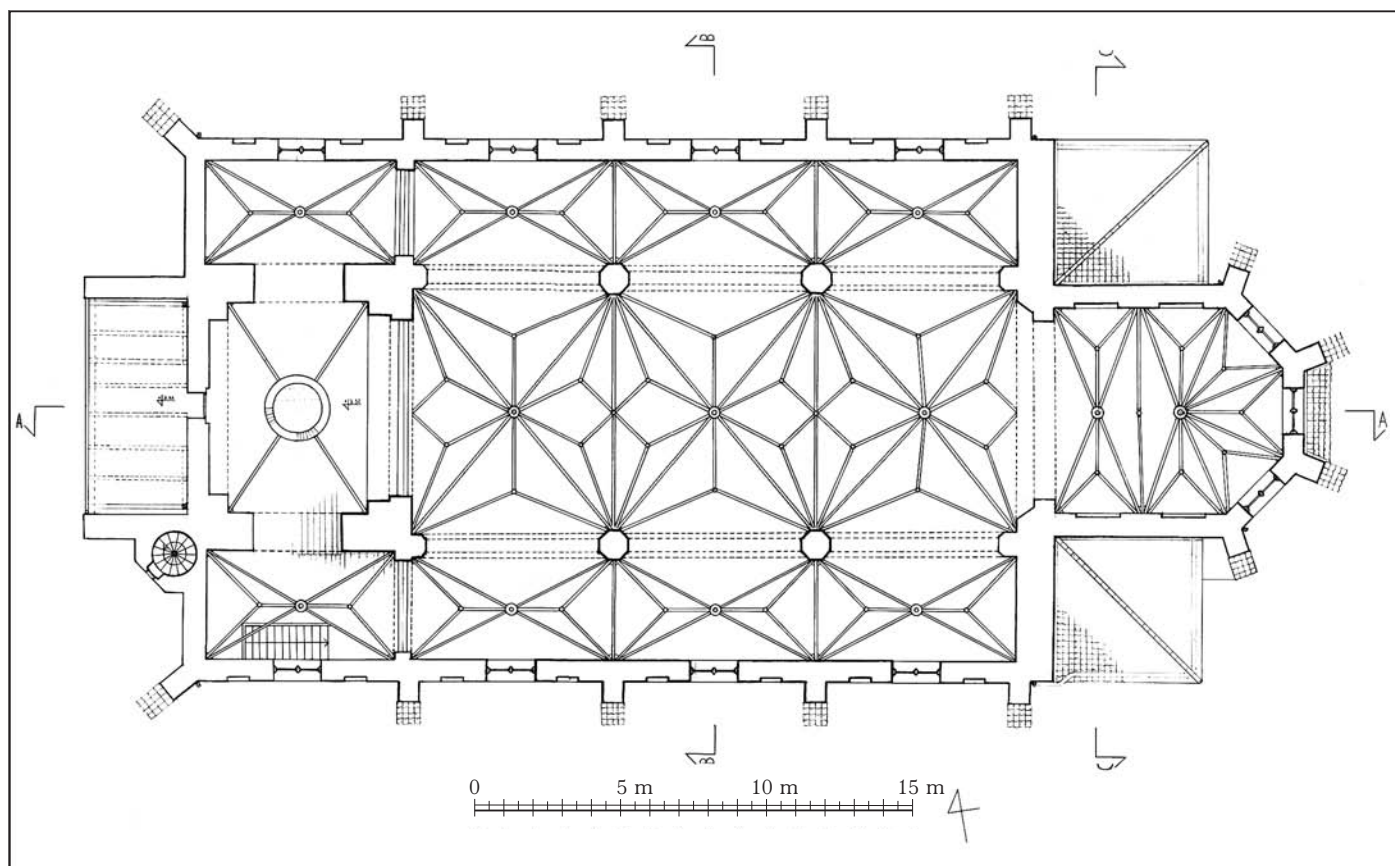
**Ilustracja 5.** Kochanówka, kościół pw. św. Wawrzyńca, rzut na poziomie okien. Pomiary wykonali studenci WAPW — Justyna Gała, Zuzanna Stefaniak, 2021, zb. ZAP WAPW, sygn. 3846

**Figure 5.** Kochanówka, Church of St. Lawrence, plan at window level. Measurements performed by the Faculty of Architecture, Warsaw University of Technology: Justyna Gała and Zuzanna Stefaniak, 2021, ZAP WAPW Collection ref. no. 3846

Okna zostały zamknięte łukiem zbliżonym do ostrego, z laskowaniem i maswerkami w kształcie rozet i przeszklone witrażowo. Drzwi zewnętrzne dwuskrzydłowe ostrołukowe w ceglany obramieniu umieszczono w obłożonej kamieniem partii cokołowej.

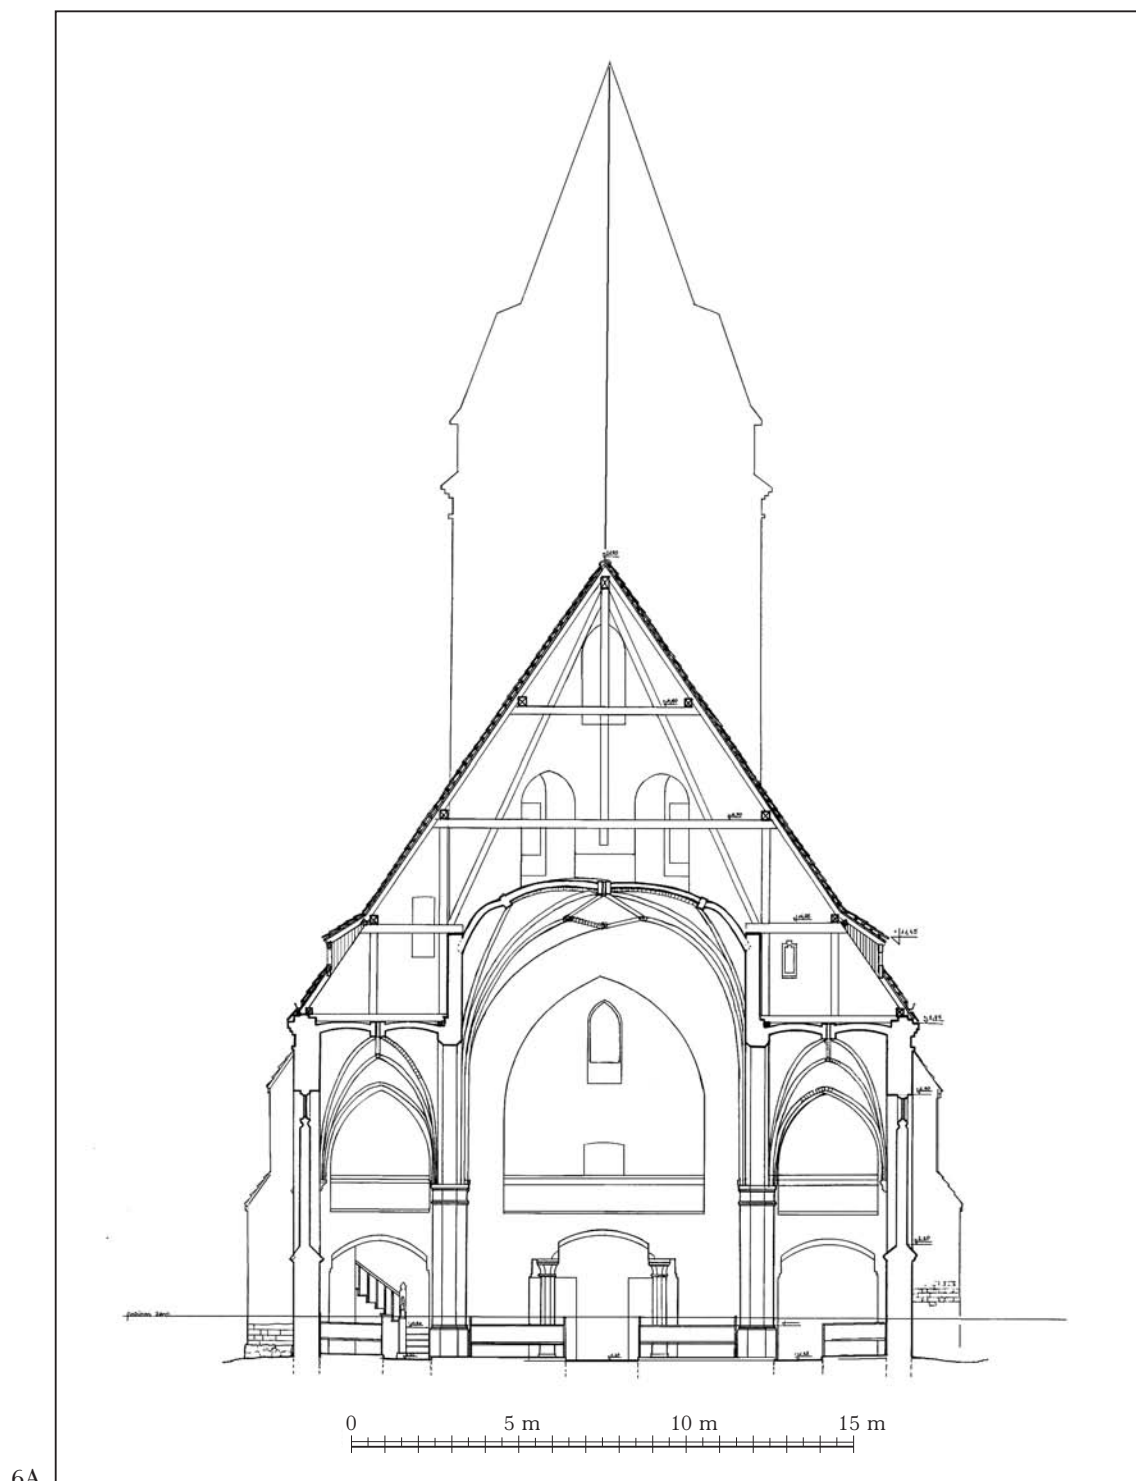
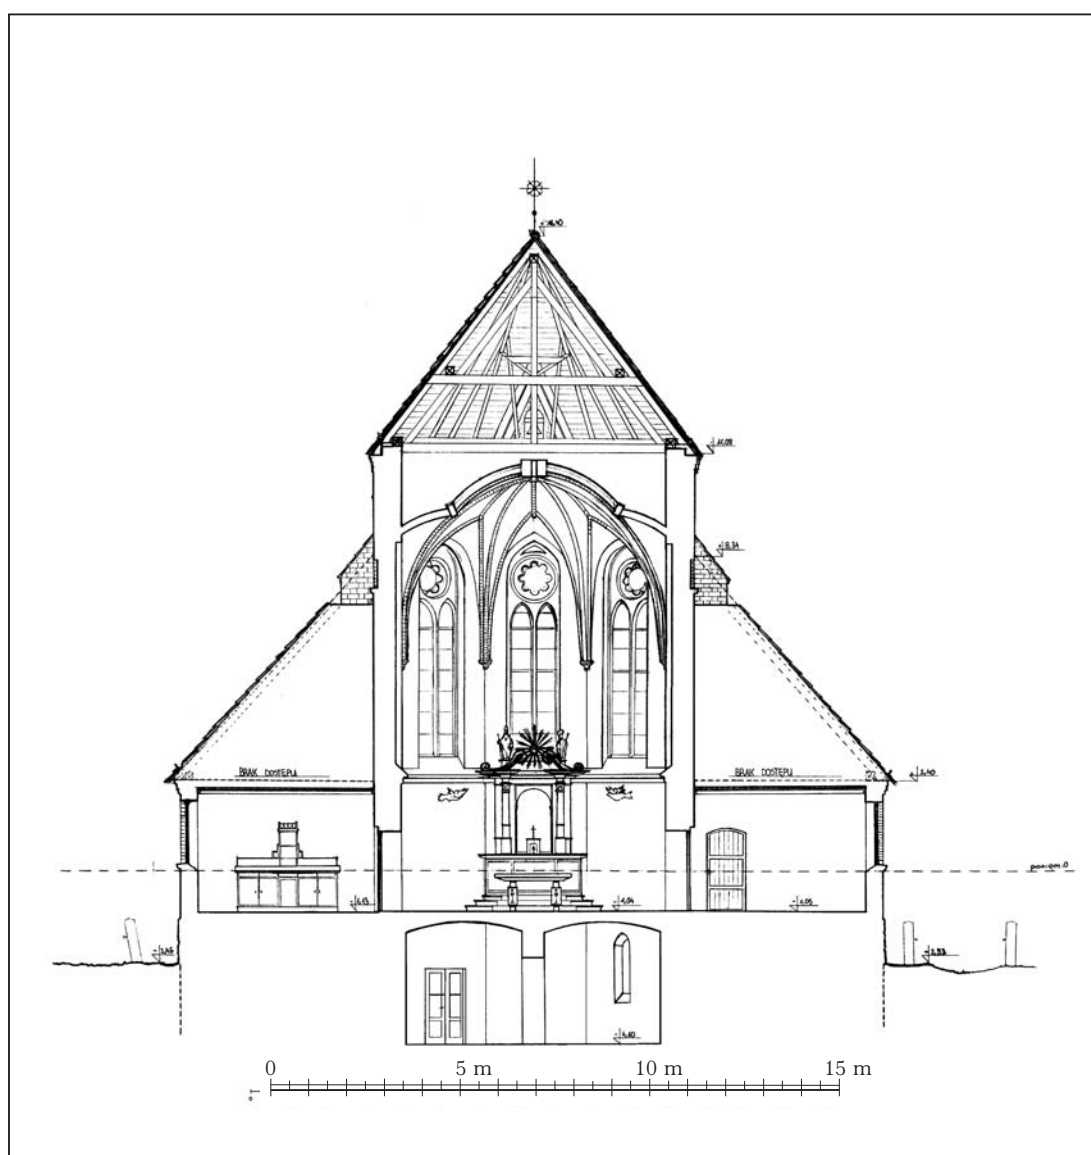
**Ilustracja 6.** Kochanówka, kościół pw. św. Wawrzyńca: A — przekrój poprzeczny przez nawę, pomiary wykonali studenci WAPW — Gabriela Zielińska i Jan Stusio, 2021, zb. ZAP WAPW, sygn. 3850; B — przekrój poprzeczny przez prezbiterium, pomiary wykonali studenci WAPW — Zofia Pabiańczyk i Agata Stefańska, 2021, zb. ZAP WAPW, sygn. 3849

**Figure 6.** Kochanówka, Church of St. Lawrence: A — cross-section of the nave. Measurements performed by the Faculty of Architecture, Warsaw University of Technology: Gabriela Zielińska and Jan Stusio, 2021, ZAP WAPW Collection ref. no. 3850; B — cross-section of the chancel. Measurements performed by the Faculty of Architecture, Warsaw University of Technology: Zofia Pabiańczyk and Agata Stefańska, 2021, ZAP WAPW Collection ref. no. 3849

Przęsła nawy głównej sklepione są gwiaździste, zaś w nawach bocznych zastosowano sklepienie krzyżowe trójdzielne. Żebra sklepień spływają na ośmioboczne filary i wsporniki umieszczone na ścianach naw bocznych i prezbiterium. Nawa główna otwarta jest do naw bocznych i prezbiterium ostrołukowymi arkadami. Prezbiterium jest węższe i niższe niż nawa główna i zakończone trójbocznie. We wschodniej stronie korpusu znajduje się empora organowa wsparta na kolumnach. Wyposażenie świątyni w dużej mierze pochodzi z poprzedniej XVII-wiecznej (ołtarze, chrzcielnica, świeczniki).

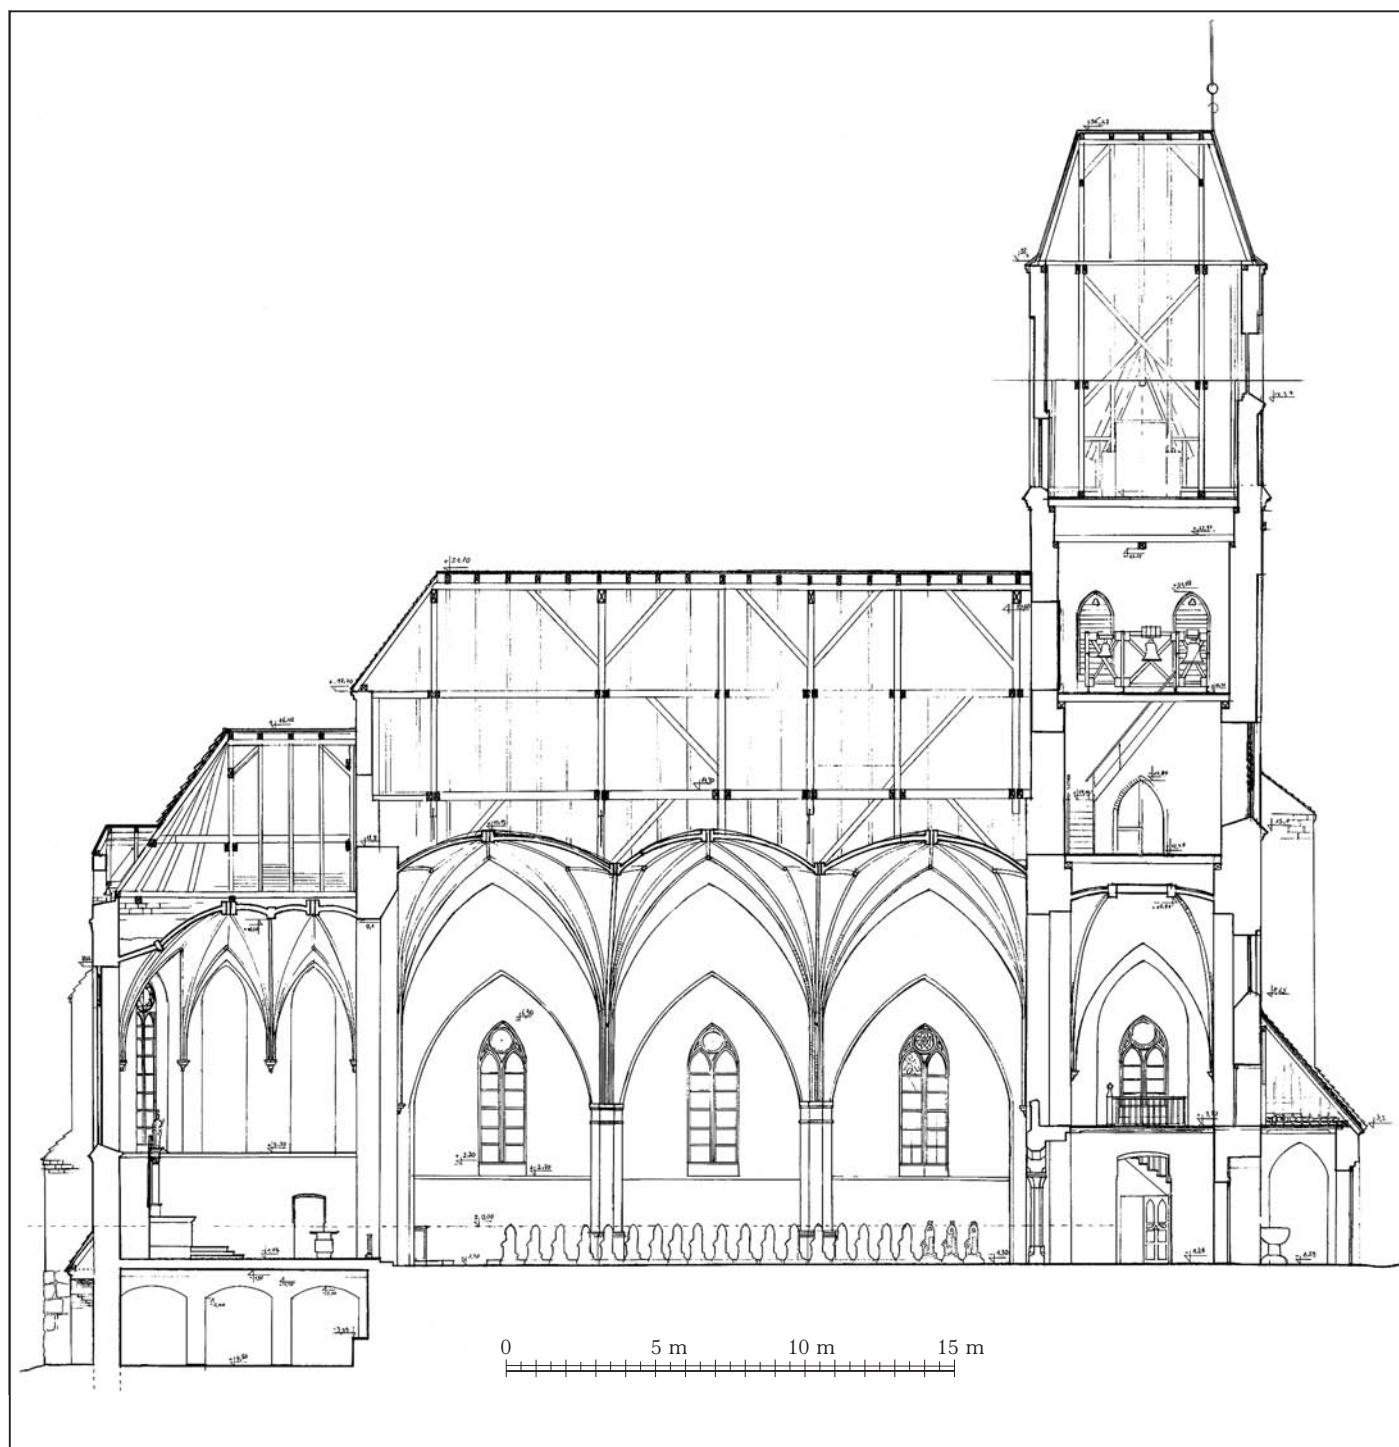
**Ilustracja 7.** Kochanówka, kościół pw. św. Wawrzyńca, przekrój podłużny. Pomiary wykonali studenci WAPW — Karolina Pajchel, Michał Burda i Krzysztof Żak, 2021, zb. ZAP WAPW, sygn. 3848

**Figure 7.** Kochanówka, Church of St. Lawrence, longitudinal cross-section. Measurements performed by the Faculty of Architecture, Warsaw University of Technology: Karolina Pajchel, Michał Burda, and Krzysztof Żak, 2021, ZAP WAPW Collection ref. no. 3848

Kościół oparty jest na kamiennych fundamentach z cokołem wykonanym z opracowanych bloków kamiennych. Wieżba dachowa w konstrukcji wieszarowej z zastrzałami jest oparta na czterech rzędach słupów podpartych pochyłymi stolcami. W wieży zachowała się konstrukcja nośna dzwonów.

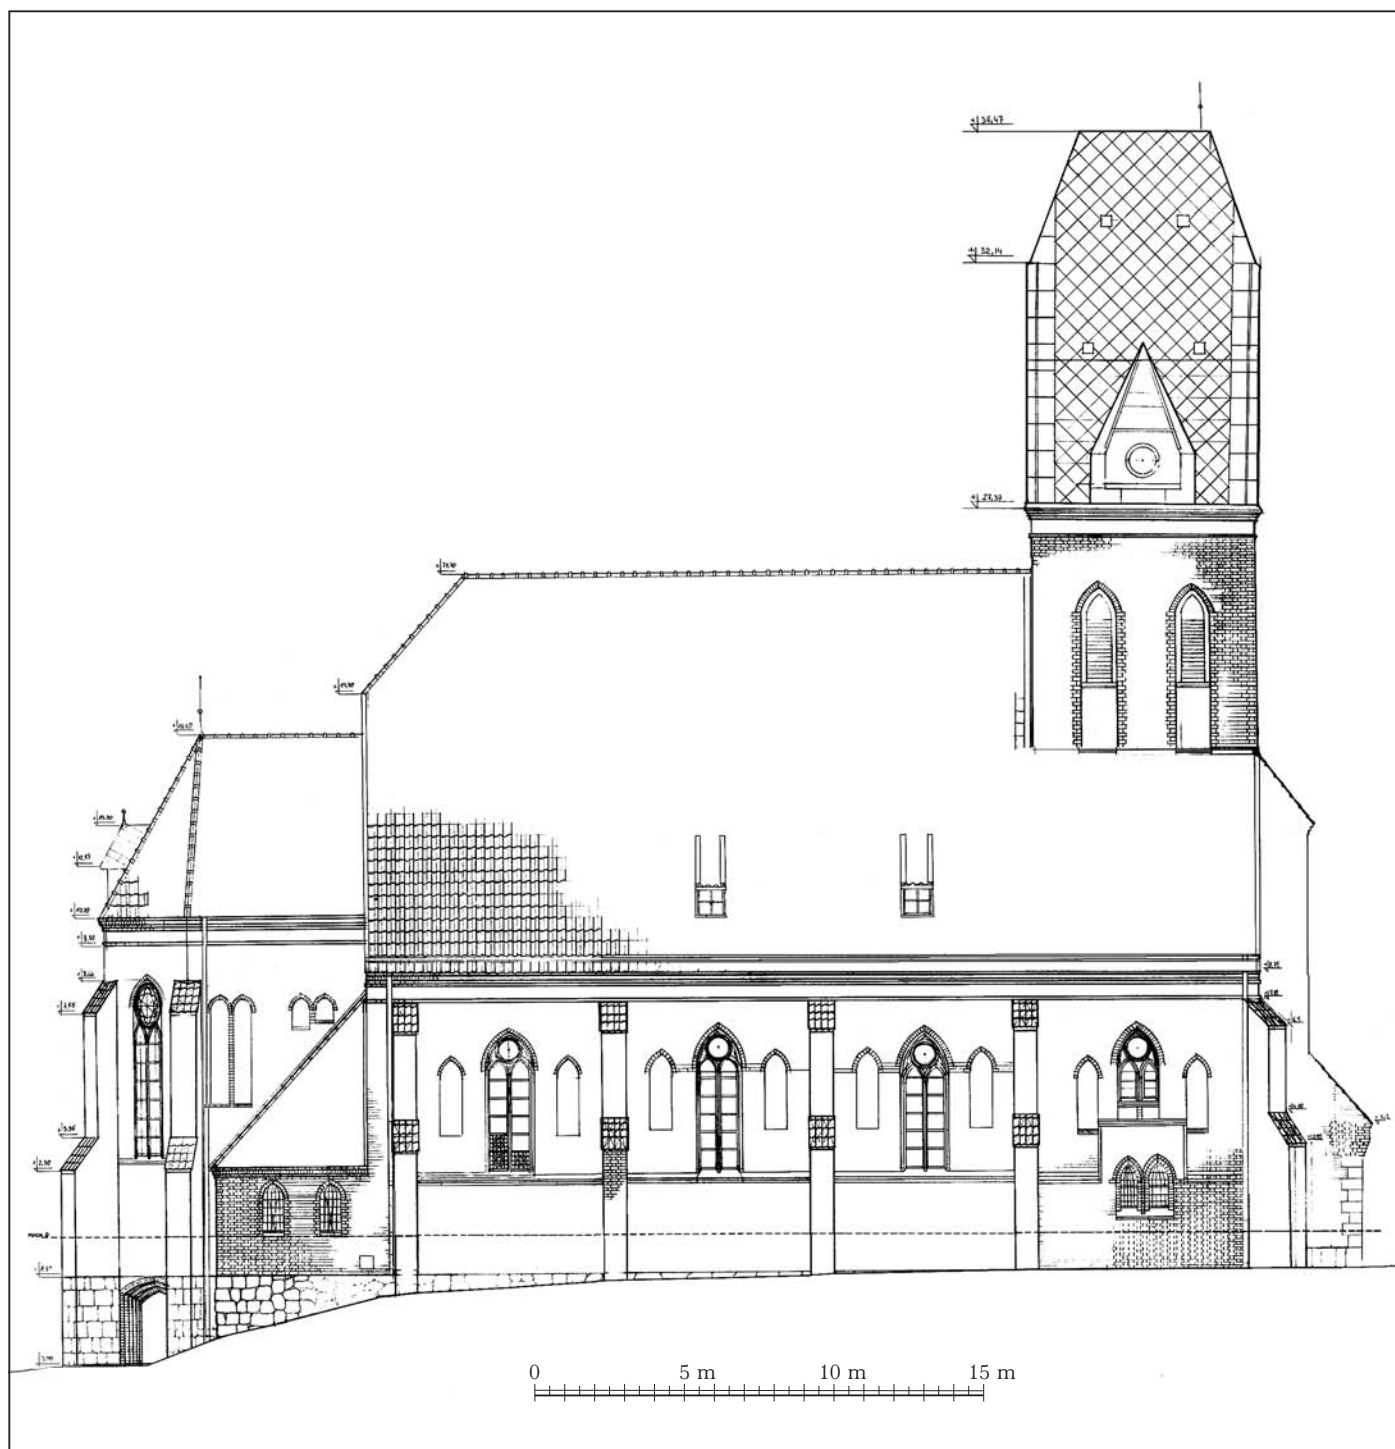
**Ilustracja 8.** Kochanówka, kościół pw. św. Wawrzyńca, elewacja północna. Pomiary wykonali studenci WAPW — Małgorzata Pająk i Katarzyna Wroczek, 2021, zb. ZAP WAPW, sygn. 3852

**Figure 8.** Kochanówka, Church of St. Lawrence, northern elevation. Measurements performed by the Faculty of Architecture, Warsaw University of Technology: Małgorzata Pająk and Katarzyna Wroczek, 2021, ZAP WAPW Collection ref. no. 3852

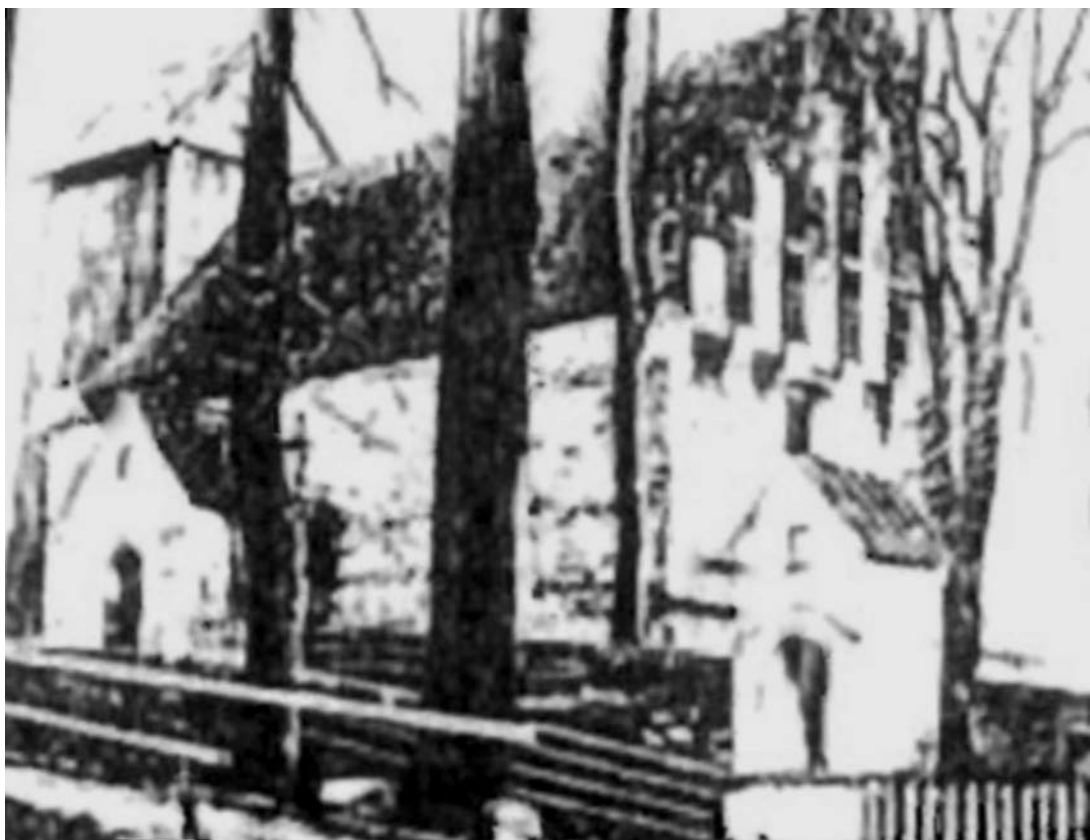
**Ilustracja 12.** Kochanówka, kościół pw. św. Wawrzyńca, widok rozebranego kościoła od strony południowo-wschodniej, początek XX wieku. Wg: C. Bilz, *Stolzhausen — Heimat und Erinnerung*, „Heimatbrief für den Kreis Heilsberg”, 2000, nr 9, s. 6

**Figure 12.** Kochanówka, Church of St. Lawrence, view of the demolished church from the northeast, beginning of the 20th century. Found in C. Bilz, *Stolzhausen — Heimat und Erinnerung*, *Heimatbrief für den Kreis Heilsberg*, 2000, issue no. 9, p. 6

Z przełomu wieków zachowała się jedna fotografia przedstawiająca kościół z zewnątrz (od południowo-wschodniej strony), która potwierdza wygląd świątyni opisany przez Boettichera [il. 12]. Na zdjęciu widać schodkowy szczyt elewacji wschodniej, drewnianą wieżę zwieńczoną dwuspadowym dachem oraz kruchtę dostawioną od południowej strony, a na pierwszym planie — istniejąca do dziś XIX-wieczną kapliczkę. Dodatkowo w zbiorach IS PAN zachowały się dwie, dokładne fotografie wnętrza świątyni. Pierwsza z nich przedstawia zbliżenie na ołtarz główny i dwa ołtarze boczne, ustawione przy ścianie

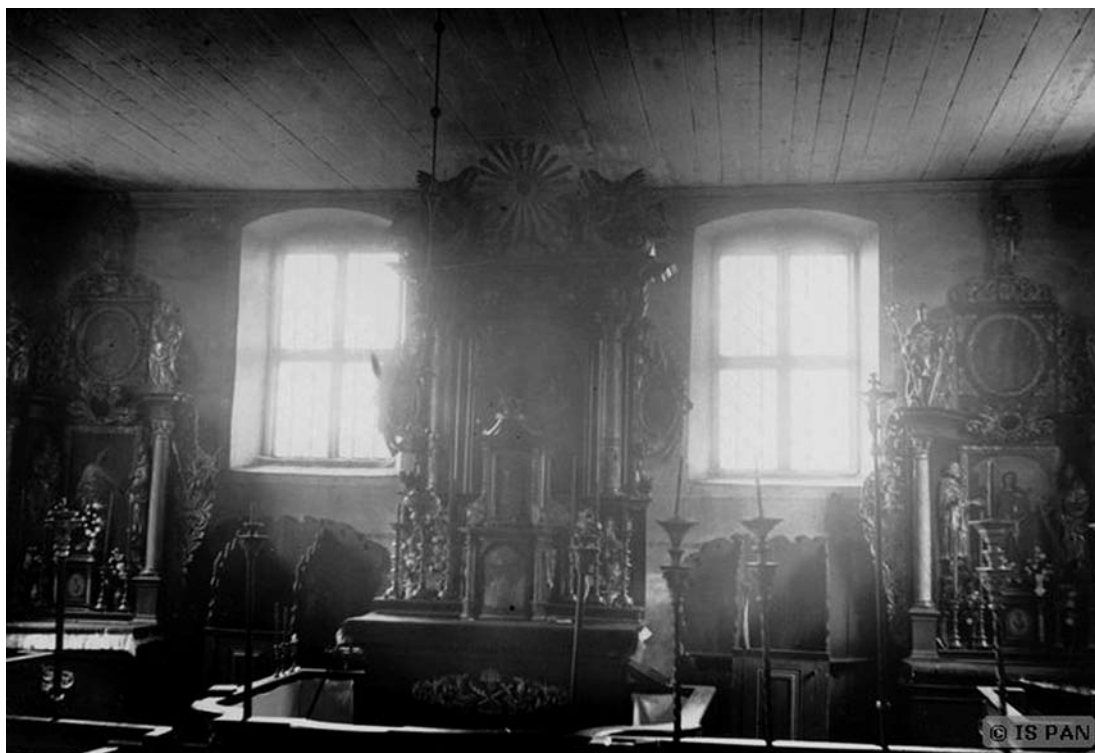
**Ilustracja 13.** Kochanówka, kościół pw. św. Wawrzyńca, nieistniejące wnętrze kościoła, widok na prezbiterium. Źródło: <https://www.bildarchiv-ostpreussen.de> [dostęp: 25.09.22]

**Figure 13.** Kochanówka, Church of St. Lawrence, interior of the nonexistent church, view towards the chancel. Source: <https://www.bildarchiv-ostpreussen.de> [accessed on September 25, 2022]

wschodniej świątyni [il. 13]. Na fotografii widać dwa okna zakończone odcinkowo, umieszczone symetrycznie względem osi kościoła oraz płaski strop z dolnym pułapem pozbawionym dekoracji malarskich. Druga fotografia przedstawia północną ścianę kościoła z przyległą do niej amboną [il. 14].

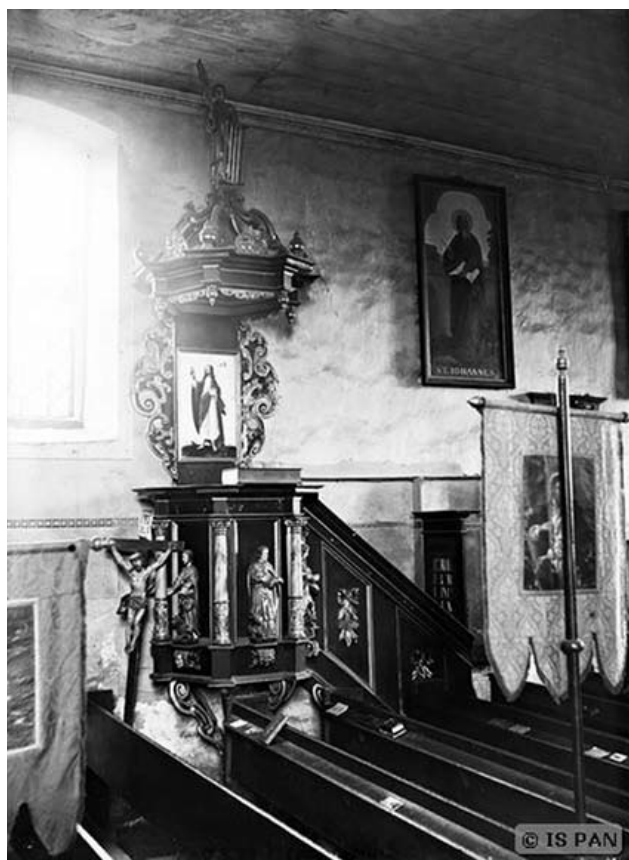
**Ilustracja 14.** Kochanówka, kościół pw. św. Wawrzyńca, nieistniejące wnętrze kościoła, widok na północną ścianę. Źródło: <https://www.bildarchiv-ostpreussen.de> [dostęp: 25.09.22]

**Figure 14.** Kochanówka, Church of St. Lawrence, interior of the nonexistent church, view towards the chancel. Source: <https://www.bildarchiv-ostpreussen.de> [accessed on September 25, 2022]
