MAŁGORZATA ROZBICKA, prof. dr hab. inż. arch.

## PRZYCZYNNKI DO HISTORII BUDOWY TRZECH WARSZAWSKICH REALIZACJI ARCHITEKTONICZNYCH HELENY I SZYMONA SYRKUSÓW Z LAT 1937–1939

# CONTRIBUTIONS TO THE HISTORY OF THE BUILDING OF THREE WARSAW ARCHITECTURAL BUILDING PROJECTS OF HELENA AND SZYMON SYRKUS FROM THE YEARS 1937–1939

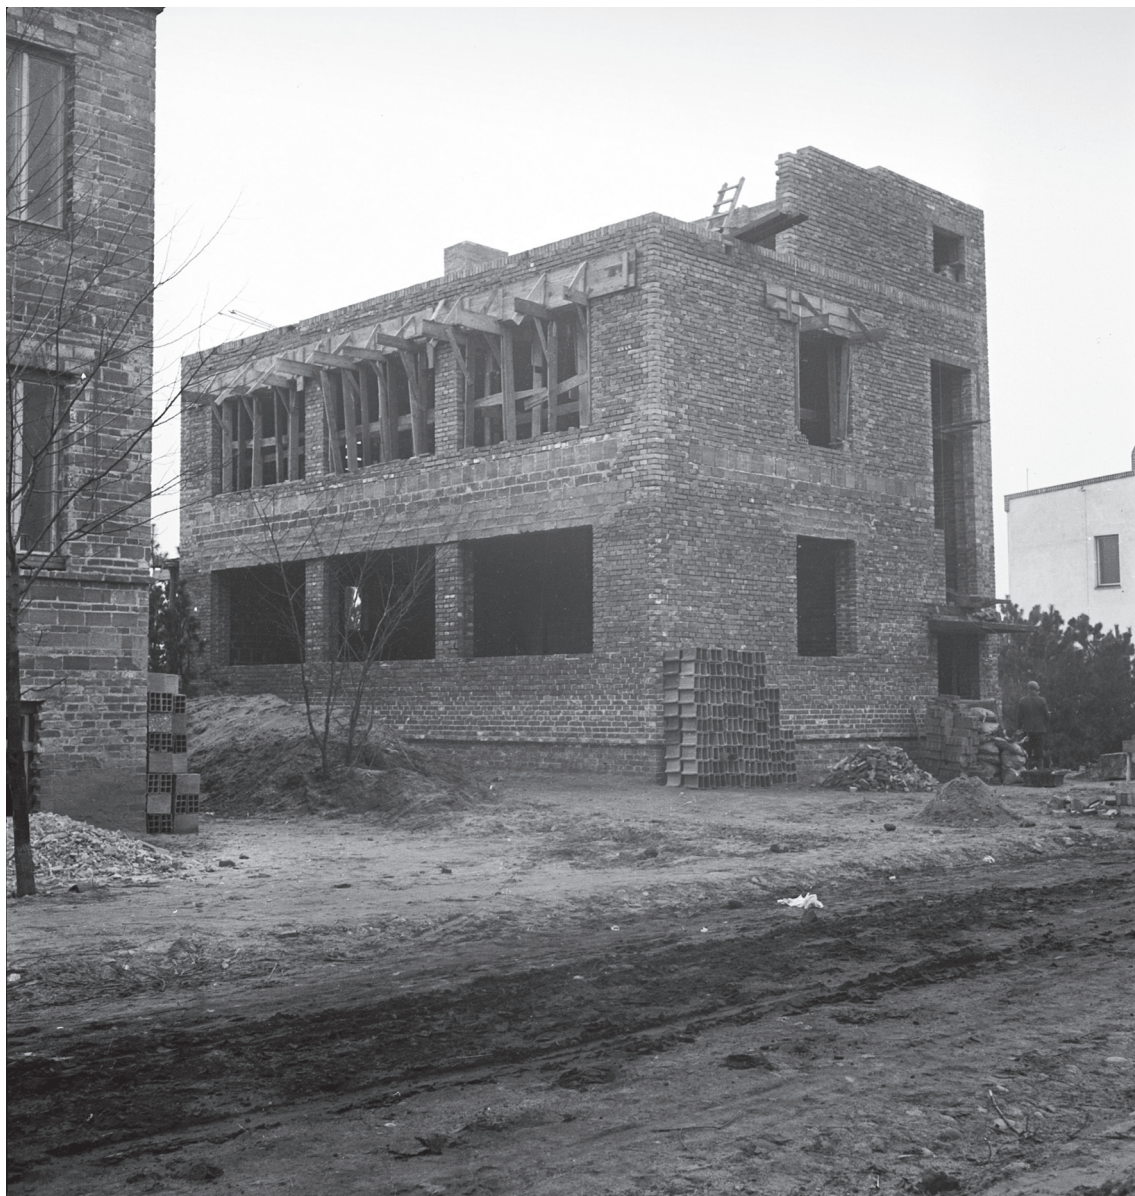
**Ilustracja 1.** Warszawa, ul. Barcicka 7 — dom Heymanów [?]. Widok domu w trakcie budowy od strony ul. Barcickiej. Stan ok. 1937 roku. Proj. H. i S. Syrkusowie (1935). Fot. Szymon Syrkus [?]. Zbiory Naukowe ZAP WAPW, Fototeka, b.s.

**Figure 1.** Heyman House [?], No. 7 Barcicka St., Warsaw. View of the building during construction as seen from Barcicka St. State ca. 1937. Designed by H. and S. Syrkus (1935). Photograph by Szymon Syrkus [?]. ZAP WAPW Scientific Collections, Fototeka, n.p.

szczytem do ulicy, otrzymał pudełkową, typową dla Syrkusów uskokową formę architektoniczną [il. 1]. Formę w znacznym stopniu odwołującą się do rozwiązań zastosowanych przez nich m.in. w 1936 roku w willi przy ul. Katowickiej 26 i wzniesionym w latach 1934–1937 domu rodziny Krzymuskich przy ul. Walecznych 12 na warszawskiej Saskiej Kępie. Co prawda dom Heymanów został przez Syrkusów zaprojektowany z pominięciem charakterystycznego podcięcia i uniesienia pięter ponad teren, jednak i tak jego zgeometryzowana bryła, a także zastosowany na parterze i piętrze elewacji południowej horyzontalny układ okien oraz tarasy zaprojektowane na dachach piętra i jednotraktowej nadbudówki, pod względem formalnym wypełniają większość ze sformułowanych przez Le Corbusiera tzw. pięciu zasad nowoczesnej architektury.

Tauman tenement house at No. 71 Złota Street, the Heyman house at No. 7 Barcicka Street [fig. 1], the Piotr Bergman luxury apartment building at No. 40/42 Belwederska Street. It is these photographs taken by Szymon Syrkus in the years 1937–1939, preserved at the Faculty of Architecture of the Warsaw University of Technology, that will be presented here mostly for the first time.

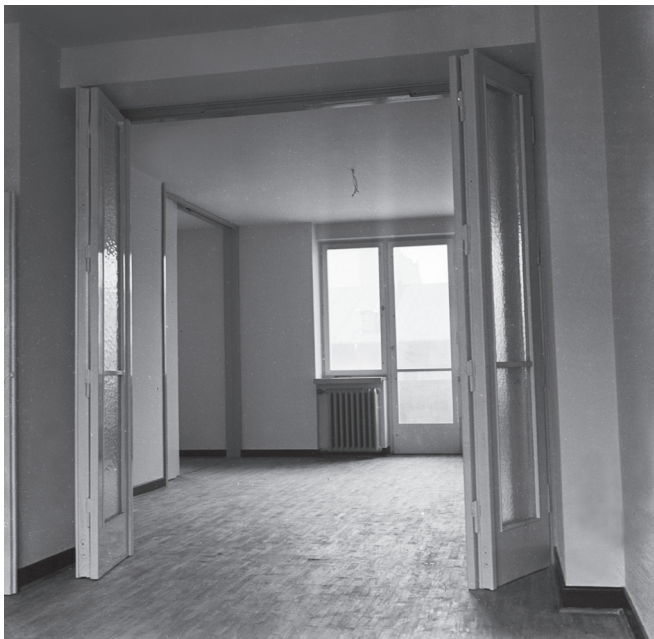
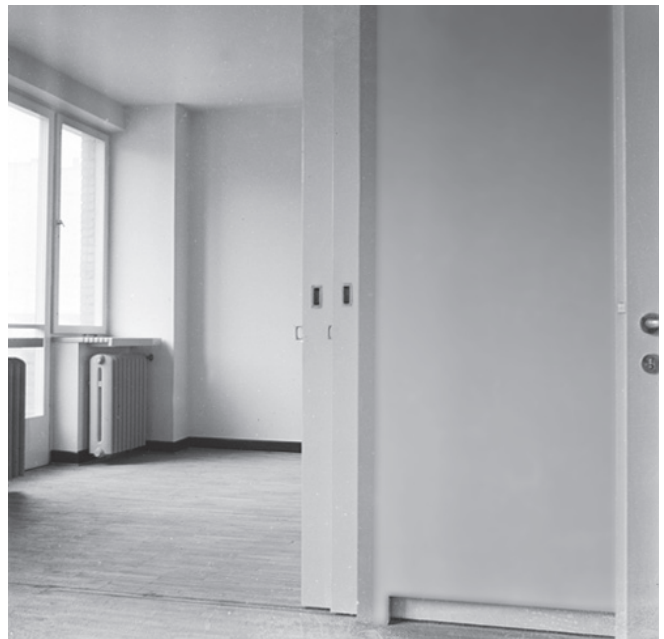
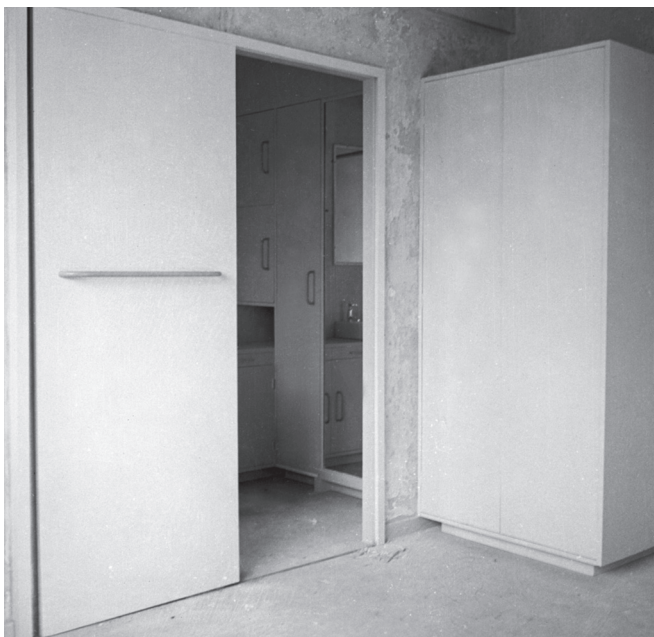
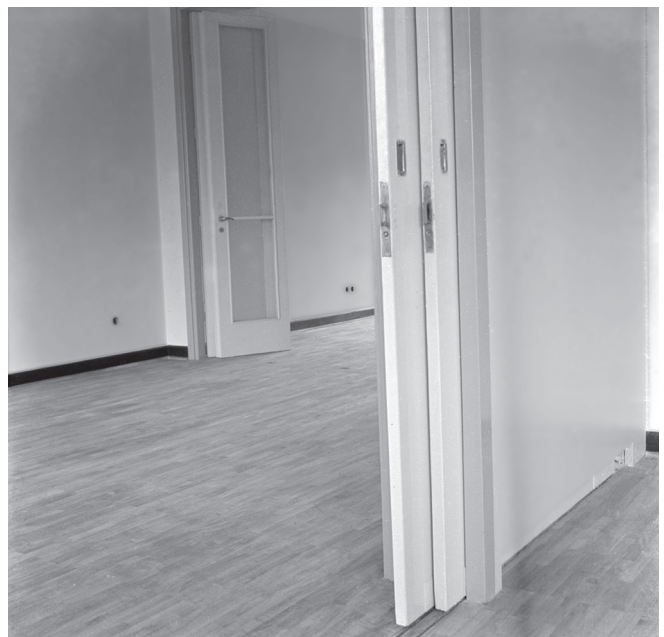
Figures 2, 3, 4, 5. Zagajski and Tauman tenement house, No. 71 Złota St., Warsaw. View of the interior of an apartment prior to occupation. State in 1938. Designed by H. and S. Syrkus (1938). Photograph by Szymon Syrkus [?]. ZAP WAPW Scientific Collections, Fototeka, n.p.: 2, 3 — view of a room with balcony access; 4 — lightweight partition wall with sliding doors, kitchen visible in the background; 5 — view of interconnected rooms with sliding and folding doors, visible parquet and dark trim above the baseboard

trza jednego z jeszcze nie zasiedlonych w niej mieszkań, które zapewne, podobnie jak i inne lokale, zostało przez Syrkusów zaprojektowane tak by poszczególne pokoje, dzięki zastosowaniu przesuwanych lub składanych drzwi, można było dowolnie dzielić lub łączyć [il. 2]. Z zachowanych negatywów możemy się również dowiedzieć jak w końcu lat 30. XX wieku w nowoczesnych warszawskich kamienicach o podwyższonym standardzie były wykańczane i wyposażane pokoje i łazienki. W pokojach, poza zastosowaniem lekkich ścianek działowych, grzejnikami CO oraz stolarką drzwiową i okienną [il. 3], zwraca uwagę, częściowo na jednym ze zdjęć widoczne, wyposażenie kuchni [il. 4], a także oryginalny sposób ułożenia drewnianych klepek podłogowych i wykończenia ich, kontrastującym z białą ścian, ciemnym lampasem umieszczonym ponad listwami przypodłogowymi [il. 5]. Z kolei w łazience uderza jej kompletne wyposażenie oraz przemysłany sposób wykończenia ścian i podłóg różnego koloru i różnego typu płytkami ceramicznymi [il. 6].

how the interiors of high-standard modern Warsaw apartments were finished and how the rooms and bathroom were furnished at the end of the 1930s. In the rooms, in addition to the use of lightweight partition walls, central heating radiators, and door and window woodwork [fig. 3], what attracts attention is the partially visible kitchen furnishings in one picture [fig. 4] as well as the unique way the parquet flooring was laid and the floor finish work that contrasted with the white walls, using dark strips above the skirting boards [fig. 5]. Moreover, what is striking in the case of the bathroom is its complete furnishing and the way in which the walls and floor are finished using various colors and various types of ceramic tiles [fig. 6].

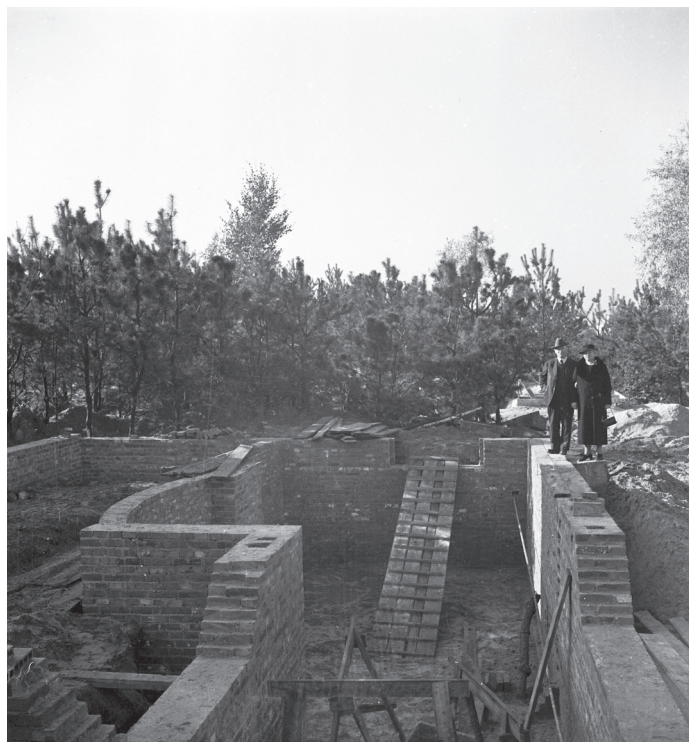
II. 7

**Ilustracje 7 i 8.** Warszawa, ul. Barcicka 7 — dom Heymanów [?]. Stan około 1937 roku. Proj. H. i S. Syrkusowie (1935). Fot. Szymon Syrkus [?]. Zbiory Naukowe ZAP WAPW, Fototeka, b.s.: 7 — Widok na plac budowy w trakcie realizacji fundamentów i ścian piwnic; 8 — Widok budynku w trakcie budowy stropów nad piwnicami

**Figures 7 and 8.** Heyman House [?], No. 7 Barcicka St., Warsaw. State ca. 1937. Designed by H. and S. Syrkus (1935). Photograph by Szymon Syrkus [?]. ZAP WAPW Scientific Collections, Fototeka, n.p.: 7 — View of the building construction site during work on the foundations and cellar walls; 8 — View of the building during construction of the floor over the cellars

Z pięciu zachowanych fotografii, które ukazują dom w budowie — poczynając od fazy jego fundamentowania i budowy piwnic [il. 7], przez wykonywanie stropów [il. 8], kończąc na tzw. otwartym stanie surowym [il. 9 i 10], możemy się m.in. dowiedzieć, że jego ściany konstrukcyjne, zarówno na poziomie piwnic, jak i w części nadziemnej, zostały wymurowane z cegły pełnej, a przewody kominowe i wentylacyjne z gotowych betonowych bloczków. Nadproża okienne były zbrojone i wylwane na miejscu, a gęstożebrowe betonowe stropy międzypiętrowe zostały wykonane z pustaków ceramicznych Ackermana.

From the five surviving photographs that show the house under construction—starting with foundation phase and the building of the basements [fig. 7], through construction of the floors [fig. 8], and ending on the open shell state [fig. 9 and 10]—it is possible to see the load-bearing walls at the basement level as well as in the above-grade section, which were built of common brick. The chimney and ventilation ducts are made of prefabricated concrete blocks. The window lintels were reinforced and poured *in situ* while the floors form a densely ribbed structure using Ackerman ceramic hollow blocks.

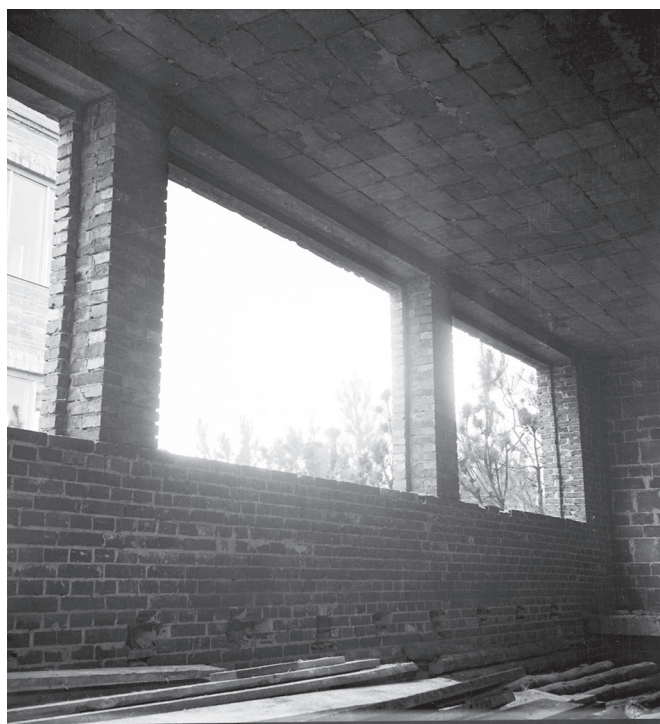
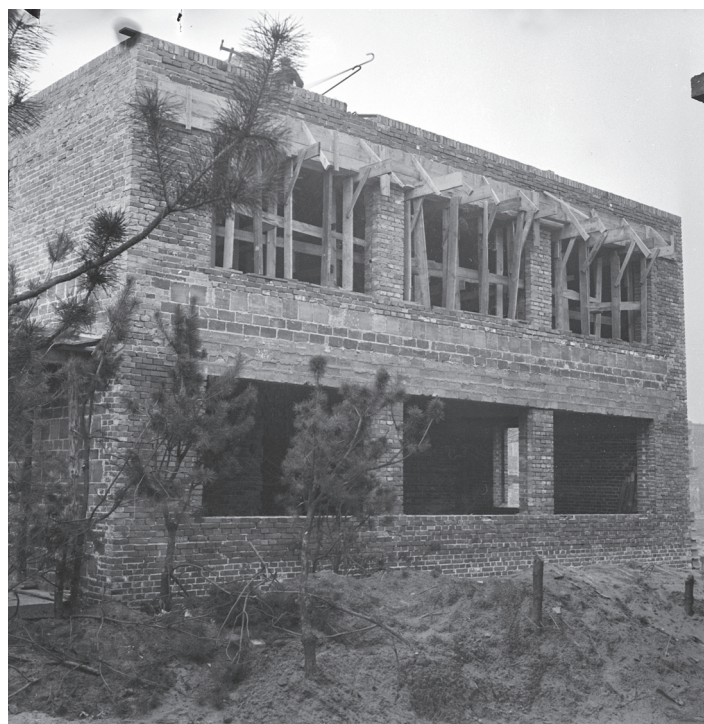
II. 9

Ilustracje 9 i 10. Warszawa, ul. Barcicka 7 — dom Heymanów [?]. Stan około 1937 roku. Proj. H. i S. Syrkusowie (1935). Fot. Szymon Syrkus [?]. Zbiory Naukowe ZAP WAPW, Fototeka, b.s.: 9 — Widok wnętrza w trakcie budowy; 10 — Widok od południa na budynek w tzw. otwartym stanie surowym

**Figures 9 and 10.** Heyman House [?], No. 7 Barcicka St., Warsaw. View of the interior during construction. State ca. 1937. Designed by H. and S. Syrkus (1935). Photograph by Szymon Syrkus [?]. ZAP WAPW Scientific Collections, Fototeka, n.p.: 9 — view of the interior during construction; 10 — view of the building from the south, the open shell stage

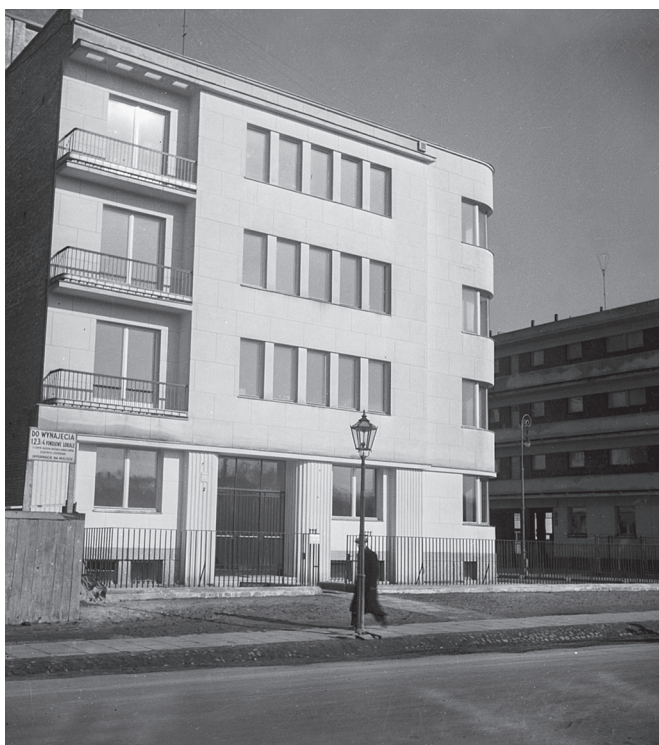
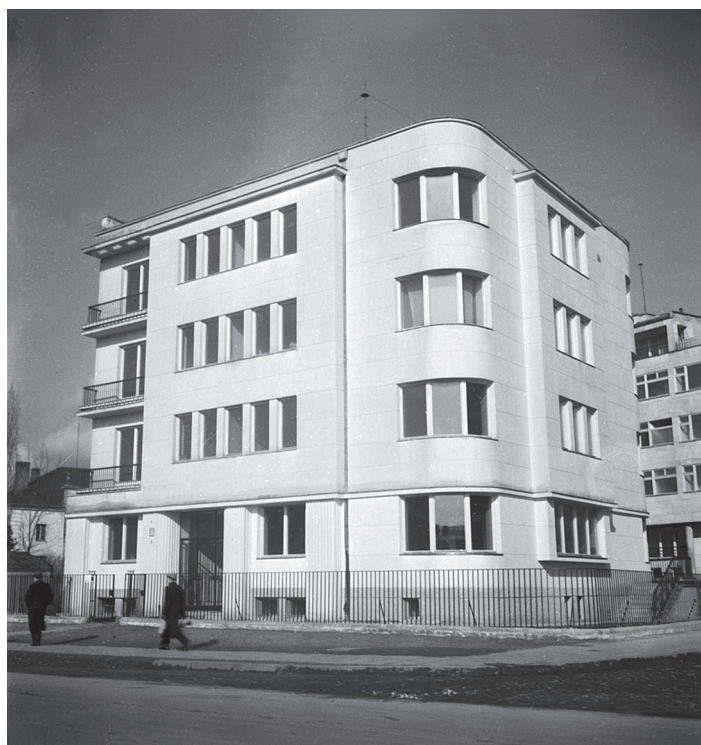
II. 11 A

Ilustracja 11. Warszawa, ul. Belwederska 40 — budynek wielomieszkaniowy Bergmana. Stan w marcu 1939 roku. Proj. Remigiusz Ostoja-Chodkowski (1937). Fot. Szymon Syrkus [?]. Zbiory Naukowe ZAP WAPW, Fototeka, b.s.: A — elewacja od strony ul. Belwederskiej; B — narożnik budynku u zbiegu ul. Belwederskiej i obecnej ul. Łądowej

**Figure 11.** Bergman multi-dwelling residential building, No. 40 Belwederska St., Warsaw. State in March, 1939. Designed by Remigiusz Ostoja-Chodkowski (1937). Photograph by Szymon Syrkus [?]. ZAP WAPW Scientific Collections, Fototeka, n.p.: A — Belwederska St. façade; B — Building corner at the intersection of Belwederska St. and (the present) Łądowa St.

kuchniami [il. 11A]. Jego modernistyczna, dostosowana do dalszej rozbudowy, nieregularna bryła o zaoblonym narożniku i wydatnym półkoliście zamkniętym ryzalicie przy-  
mykającym podwórze od strony ulicy Łądowej, doskonale wpisywała się w zauważalną  
w architekturze warszawskiej drugiej połowy lat 30. XX wieku tendencję do wzbogacania  
formy [il. 11B]<sup>11</sup>. Elewacje przyuliczne, o wyraźnie wydzielonym przyziemiu, w strefie pięter  
zostały urozmaicone płytkimi loggiami oraz pięcio- i trzyosiowymi pseudoryzalitami z pa-  
sami jednoskrzydłowych okien. Uwagę zwraca również, starannie opracowana, zarówno  
od frontu jak i od podwórza, oprawa architektoniczna stref wejścia oraz dekoracyjne, za-  
znaczone w szlachetnym tynku na wszystkich elewacjach, modularne podziały [il. 12].

The design and construction history of the multi-dwelling building belonging to Piotr Bergman—Director of the PFKiWM S.A. Polish Cable Factory and Copper Mill, Joint Stock Company—is rather complicated. In 1937 P. Bergman commissioned Remigiusz Ostoja—Chodkowski (1903–1944), a taken Warsaw builder, with the developing of a design for the southern part of the property (No. 40 Belwederska Street) intended to occupy the corner of Belwederska and Kręta (presently Łądowa) streets. Most probably, two versions were drafted. The first was approved for building in August,<sup>9</sup> while the second, known as the alternate design, consisted of a four story residential building with two garages and a volume of 3,694 m<sup>3</sup> [130,452 cu. ft.] was approved in December of 1937.<sup>10</sup> The project was commissioned to the W. Wiedeński Construction Company and this phase was probably completed at the end of 1938. What was created was a four-story building with a luxury finish with two garages and crowned by single-bay penthouses with terraces, with one, two, three, and four room apartments with central heating, running hot water, and electrical kitchens [fig. 11A]. Its Modern irregular volume with an oblong corner and prominent semicircular enclosed bay, closing the yard from Łądowa Street, was ready for further expansion and fit in perfectly with the noteworthy Warsaw architecture of the second half of the 1930s with its tendency to enhance forms [fig. 11B].<sup>11</sup> The street side façade, with its clearly delineated ground floor, found variety in its upper floors in the form of shallow loggias and five- and three-axis pseudo avant-corps with strips of single-casement windows. Also worth noting is the painstakingly designed architectural treatment of the entry zones and their ornament, both from the front and the yard, and modular divisions marked in high-quality plasterwork on all façades [fig. 12].

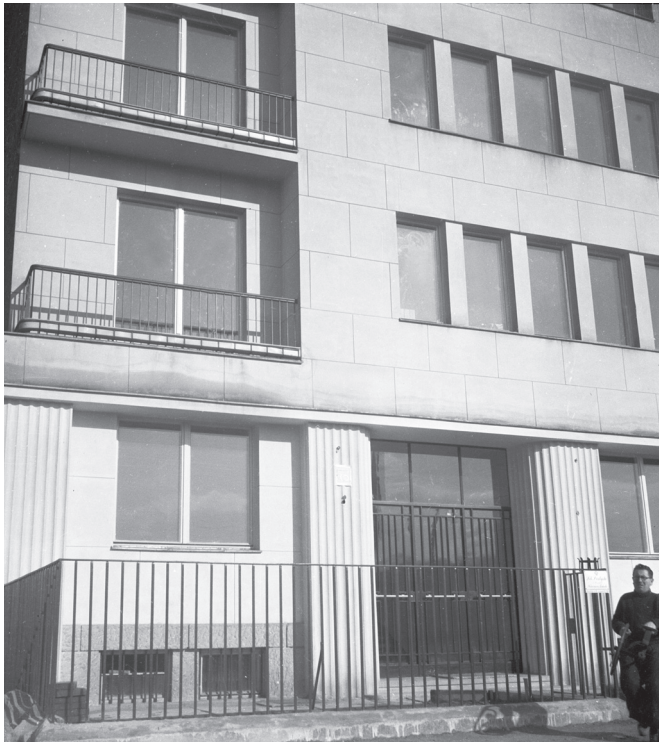
II. 12

**Ilustracja 12.** Warszawa, ul. Belwederska 40 — budynek wielomieszkaniowy Bergmana. Fragment elewacji z wejściem od strony ul. Belwederskiej. Proj. Remigiusz Ostoja-Chodkowski (1937). Fot. Szymon Syrkus [?]. Zbiory Naukowe ZAP WAPW, Fototeka, b.s.

**Figure 12.** Bergman multi-dwelling residential building, No. 40 Belwederska St., Warsaw. Fragment of the façade including the Belwederska St. entrance. Designed by Remigiusz Ostoja-Chodkowski (1937). Photograph by Szymon Syrkus [?]. ZAP WAPW Scientific Collections, Fototeka, n.p.

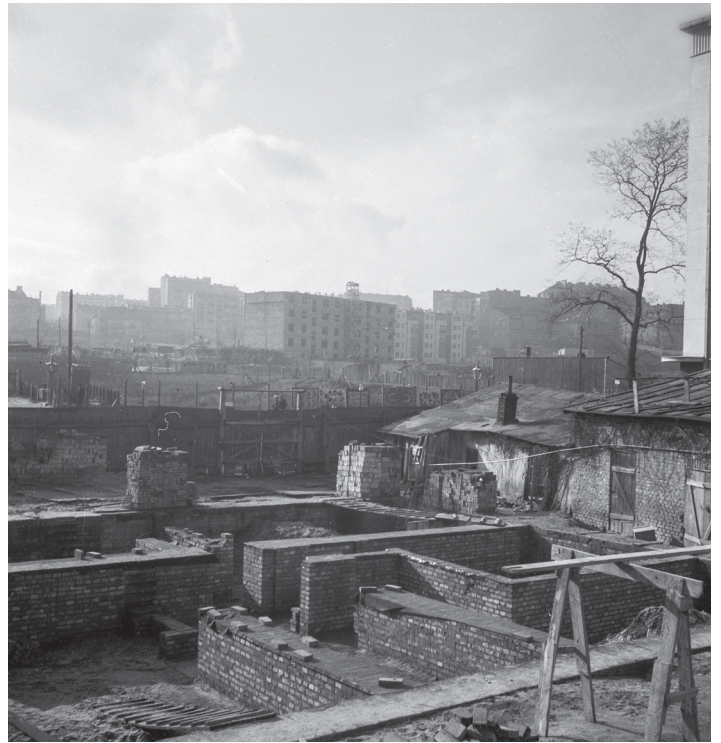
II. 13

**Ilustracja 13.** Warszawa, ul. Belwederska 42 — budynek wielomieszkaniowy Bergmana. Widok placu budowy. Stan w marcu 1939 roku. Proj. Henryk Douglas (1938). Fot. Szymon Syrkus [?]. Zbiory Naukowe ZAP WAPW, Fototeka, b.s.

**Figure 13.** Bergman multi-dwelling residential building, No. 42 Belwederska St., Warsaw. View of the construction site. State in March, 1939. No. 42 Belwederska St. design by Henryk Douglas (1938). Photograph by Szymon Syrkus [?]. ZAP WAPW Scientific Collections, Fototeka, n.p.

Przypuszczalnie, gdy w budynku przy ulicy Belwederskiej 40 trwały jeszcze prace wy-  
kończeniowe, zlecenie na wykonanie projektu jego rozbudowy w kierunku północnym  
otrzymał architekt Henryk Douglas (1906–1946?) — absolwent, a od 1934 roku pracow-  
nik Wydziału Architektury PW. Po uzyskaniu w październiku 1938 roku stosownego po-  
zwolenia prace budowlane według jego projektu, który w warstwie formalnej zasadniczo  
rozwijał tylko koncepcję architektoniczną Ostoi-Chodkowskiego<sup>12</sup>, rozpoczęto późną  
jesienią 1938 lub wczesną wiosną 1939 roku [il. 13]. Dzięki odnalezionym fotografiom  
datowanym na marzec 1939 roku mamy dziś pewność, że do tego czasu zgodnie z pro-  
jektem Douglasa zostały już wykonane fundamenty nowej, północnej części budynku  
i wzniesione do poziomu gruntu ściany jego piwnic [il. 14].

with the design for its expansion toward the north. Upon receiving the necessary approvals for construction in October of 1938, his design, which in its formal layer, essentially, only continued Ostoja–Chodkowski's<sup>12</sup> architectural concept, construction work started in the late autumn of 1938 or early spring of 1939 [fig. 13]. Thanks to the discovered photographs dated March of 1939, now there is certainty that up to then, in line with Douglas' design, the foundation work for the new, northern section of the building was complete and basement walls reached grade level [fig. 14].

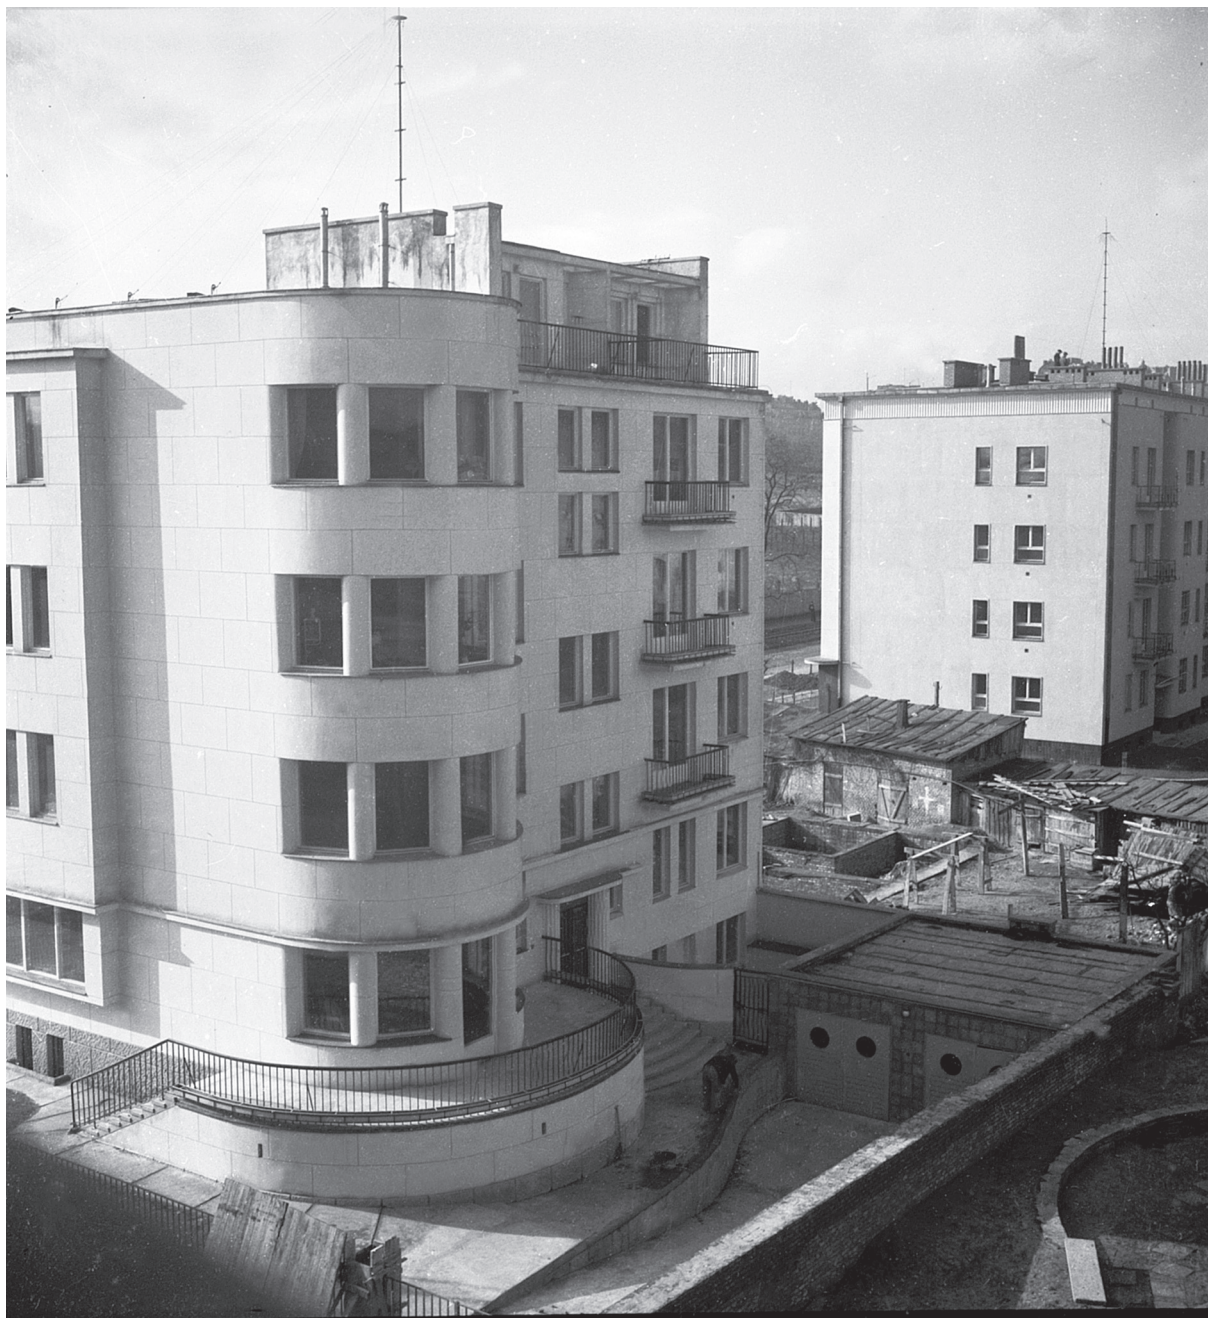
**Ilustracja 14.** Warszawa, ul. Belwederska 40/42 — budynek wielomieszkaniowy Bergmana. Widok od strony obecnej ul. Łódzkiej. Widoczne podwórze z garażami, a w głębi plac budowy nowej części budynku na parceli przy ul. Belwederskiej 42. Stan w marcu 1939 roku. Proj.: ul. Belwederska 40 — Remigiusz Ostoja-Chodkowski (1937); ul. Belwederska 42 — Henryk Douglas (1938). Fot. Szymon Syrkus [?]. Zbiory Naukowe ZAP WAPW, Fototeka, b.s.

**Figure 14.** Bergman multi-dwelling residential building, No. 40/42 Belwederska St., Warsaw. View from the present Łódzka St. Yard with garages visible as well as the building site of a new part of the building located on the No. 42 Belwederska St. lot. State in March, 1939. No. 40 Belwederska St. design by Remigiusz Ostoja-Chodkowski (1937); No. 42 Belwederska St. design by Henryk Douglas (1938). Photograph by Szymon Syrkus [?]. ZAP WAPW Scientific Collections, Fototeka, n.p.
